会津若松市 トンネル長寿命化修繕計画

令和7年1月改定

会津若松市 建設部 道路課

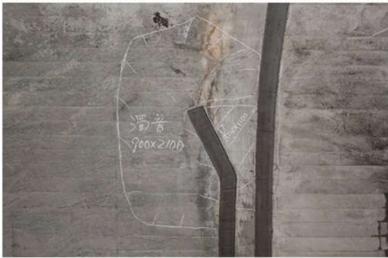
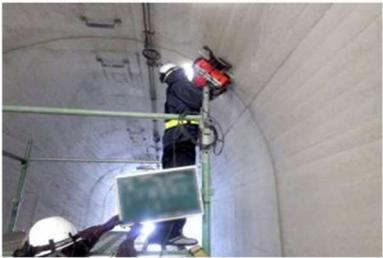
番号	変状区分 変状の種類	健全度	変状・発生要因	調査方法・対策工
1	材質劣化 うき 背面空洞	II	S2右アーチ部に2.1m×0.9mの打音異常（うき）が確認された。打音が鈍い濁音のため、内部に空洞がある可能性がある。トンネル施工時のコンクリート充填不足による巻厚不足が考えられる。	<ul style="list-style-type: none"> 背面空洞調査 覆工の巻厚や背面空洞の状況を調査し、変状対策の推定及び対策工設計などに必要な資料を得ることを目的として行う。非破壊検査として地中レーダー法が挙げられる。

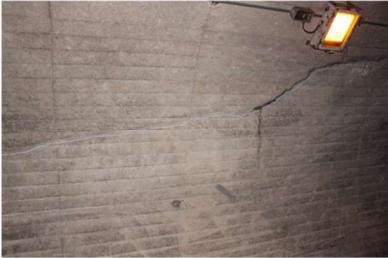
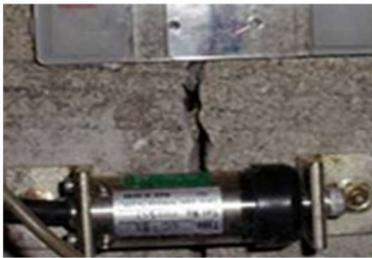
今回の定期点検結果で、2トンネルについては、健全性診断結果が判定IIであり、措置は監視となりますが、鶉ノ浦トンネルは、アーチクラウン部と路面にほぼ全線にわたり縦断方向のひび割れが発生しており、地山上部からの荷重と路盤下から盤膨れ圧が想定されるため定期的な監視を行う必要があります。

2	外力 ひび割れ	II	S2～S7、S9～S11、S13～15に地山から外力うけて発生していると思われるひび割れが見られる。縦断方向・横断方向ともに発生している。ひび割れ幅が最大で1.0m程度の為、トンネルの機能に支障を生じる大きさではないが、予防保全の観点からひび割れ幅・長さの進行度合いを調査していくことが望ましい。	<ul style="list-style-type: none"> ひび割れ幅調査 亀裂変位計測機器を用いて開口幅を一定期間毎に調査する。

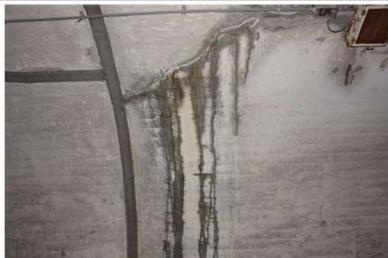
3	漏水 (滴水)	II	S3、S6、S7、S11のアーチや側壁部から漏水が見られる。特に、S11の右アーチ部には滴水を伴う漏水が見られるため、路面に滞水する恐れや冬期間においてつららが発生する恐れがある。	<ul style="list-style-type: none"> 導水工 覆工コンクリートより漏水している箇所用いられ、FRP系や導水ゴムを使用する工法などがある。

補修：漏水対策（概算工事費 C ≒ 2,000 千円）
