# 会津若松市 トンネル長寿命化修繕計画

令和 7 年 12 月改定

会津若松市 建設部 道路課

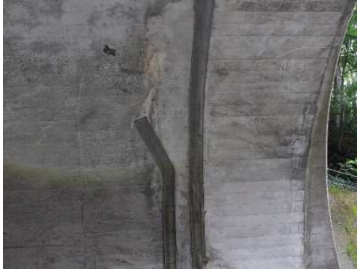
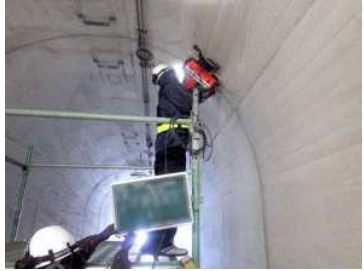
| 番号 | 変状区分<br>変状の種類 | 健全<br>度 | 変状・発生要因 | 調査方法・対策工 |
|---|---|---|---|---|
| 1 | 材質劣化<br>うき<br>背面空洞 | Ⅱ | <p>S2 右アーチ部に 2.1m×0.9m の打音異常（うき）が確認されました。打音が鈍い濁音のため、内部に空洞がある可能性があります。トンネル施工時のコンクリート充填不足による巻厚不足が考えられます。</p> | <p>・背面空洞調査<br/>覆工の巻厚や背面空洞の状況を調査することを目的としています。非破壊検査として地中レーダー法が挙げられます。</p> |

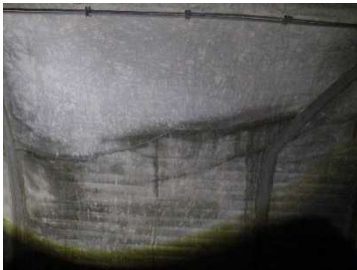
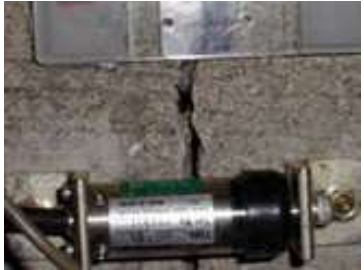
| 番号 | 変状区分<br>変状の種類 | 健全<br>度 | 変状・発生要因 | 調査方法・対策工 |
|---|---|---|---|---|
| 2 | 外力<br>ひび割れ | Ⅱ | <p>ひび割れは、S2～S7、S9～S11、S13～15に見られ、縦横断方向に発生していることから、外力により発生していることが推測されます。<br/>ひび割れ幅は、最大で 1.0mm 程度のため、トンネルの機能に支障を生じる大きさではありません。また、進行性も確認されませんでした。</p> | <p>・ひび割れ幅調査<br/>亀裂変位計測機器を用いて開口幅を一定期間毎に調査します。</p> |

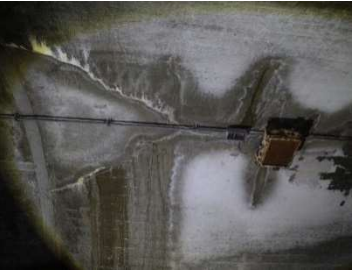
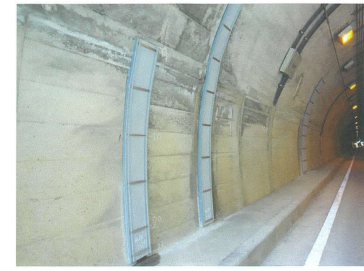
| 番号 | 変状区分<br>変状の種類 | 健全<br>度 | 変状・発生要因 | 調査方法・対策工 |
|---|---|---|---|---|
| 3 | 漏水<br>(滴水) | Ⅱ | <p>漏水は S3、S6、S7、S11 のアーチや側壁部に見られました。特に、S11 の右アーチ部には滴水の漏水が見られるため、路面に滞水するおそれや冬期間においてつららが発生するおそれがあります。</p> | <p>・導水工<br/>覆工コンクリートより漏水している箇所に用いられ、FRP 系や導水ゴムを使用する工法などがあります。</p> |

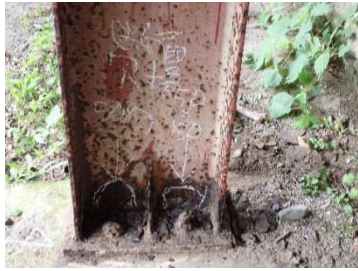
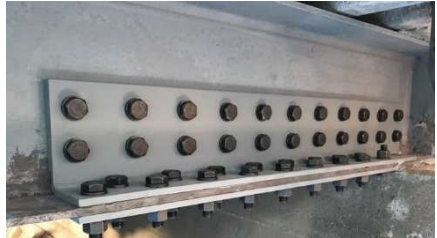
| 番号 | 変状区分<br>変状の種類 | 健全<br>度 | 変状・発生要因 | 調査方法・対策工 |
|---|---|---|---|---|
| 1 | 腐食 | Ⅱ | <p>健全度の判定区分「Ⅱ」に判定されました。主梁、横梁、柱に鋼材の腐食が生じており、板厚減少、断面欠損が見られます。また、柱下部の腐食は、融雪剤(塩化カルシウム)の付着や雨水の滞水や有機物の堆積が影響していると考えられます。</p> | <p>・当て板工法<br/>腐食による欠損箇所や板厚減少の局所的な損傷には当て板工法が用いられます。また、部材全体に損傷が及ぶ場合には、部材交換となります。</p> |

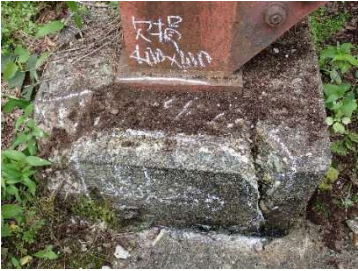
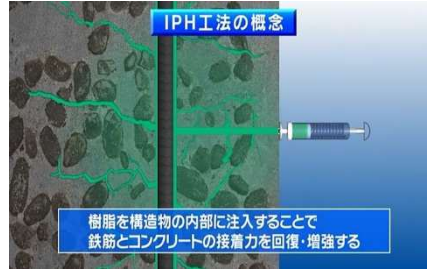
| 番号 | 変状区分<br>変状の種類 | 健全<br>度 | 変状・発生要因 | 調査方法・対策工 |
|---|---|---|---|---|
| 2 | うき、・離 | Ⅱ | <p>谷側S1 受台コンクリートにうき、・離が見られ亀裂が生じています。融雪剤や雨水等がコンクリート内部に侵入し、経年劣化により発生した変状と考えられます。</p> | <p>・樹脂注入工法<br/>流動性の高い樹脂を充填、躯体損傷部を一体化して開口部を補修します。接合樹脂が充填された空隙では、躯体損傷部が一体化し接合することにより、構造耐力を回復することができます。</p> |

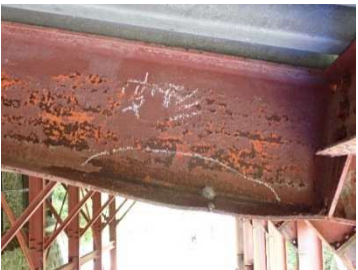
| 番号 | 変状区分<br>変状の種類 | 健全<br>度 | 変状・発生要因 | 調査方法・対策工 |
|---|---|---|---|---|
| 3 | 変形 | Ⅱ | <p>プレス部・主梁に車両等の衝突から生じた変形が見られました。</p> | <p>・部材交換<br/>荷重や載荷重による変形では、補強材を用いて補強しますが、衝突による変形の場合、耐荷性に問題が生じる場合があるため、部材を交換することが望ましいと考えられます。</p> |
