# 会津若松市 トンネル長寿命化修繕計画

令和2年9月

令和5年3月改定

会津若松市 建設部 道路課

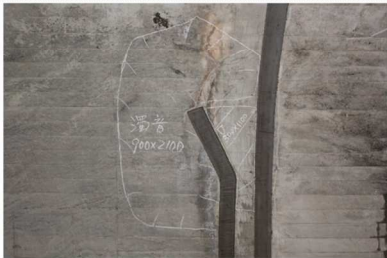
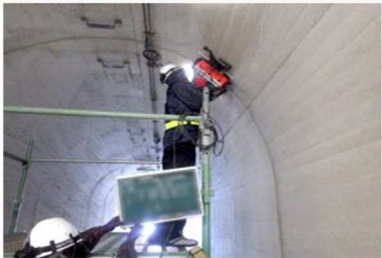
番号	変状区分 変状の種類	健全度	変状・発生要因	調査方法・対策工
1	材質劣化 うき 背面空洞	II	S2右アーチ部に2.1m×0.9mの打音異常（うき）が確認された。打音が鈍い濁音のため、内部に空洞がある可能性がある。トンネル施工時のコンクリート充填不足による巻厚不足が考えられる。	<ul style="list-style-type: none"> <li>背面空洞調査</li> </ul> 覆工の巻厚や背面空洞の状況を調査し、変状対策の推定及び対策工設計などに必要な資料を得ることを目的として行う。非破壊検査として地中レーダー法が挙げられる。

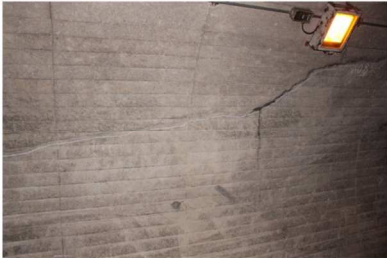
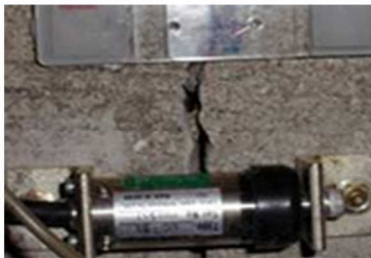
2	外力 ひび割れ	II	S2～S7、S9～S11、S13～15に地山から外力うけて発生していると思われるひび割れが見られる。縦断方向・横断方向ともに発生している。ひび割れ幅が最大で1.0m程度の為、トンネルの機能に支障を生じる大きさではないが、予防保全の観点からひび割れ幅・長さの進行度合いを調査していくことが望ましい。	<ul style="list-style-type: none"> <li>ひび割れ幅調査</li> </ul> 亀裂変位計測機器を用いて開口幅を一定期間毎に調査する。

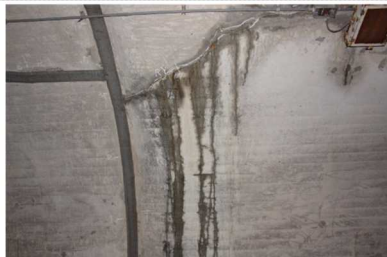
3	漏水 (滴水)	II	S3、S6、S7、S11のアーチや側壁部から漏水が見られる。特に、S11の右アーチ部には滴水を伴う漏水が見られるため、路面に滞水する恐れや冬期間においてつららが発生する恐れがある。	<ul style="list-style-type: none"> <li>導水工</li> </ul> 覆工コンクリートより漏水している箇所用いられ、FRP系や導水ゴムを使用する工法などがある。
