工事 監 査 報 告 書

城北小学校校舎北東棟改築工事

会津若松市 監 査 委 員

平成30年度 会津若松市工事監査技術調査結果報告書

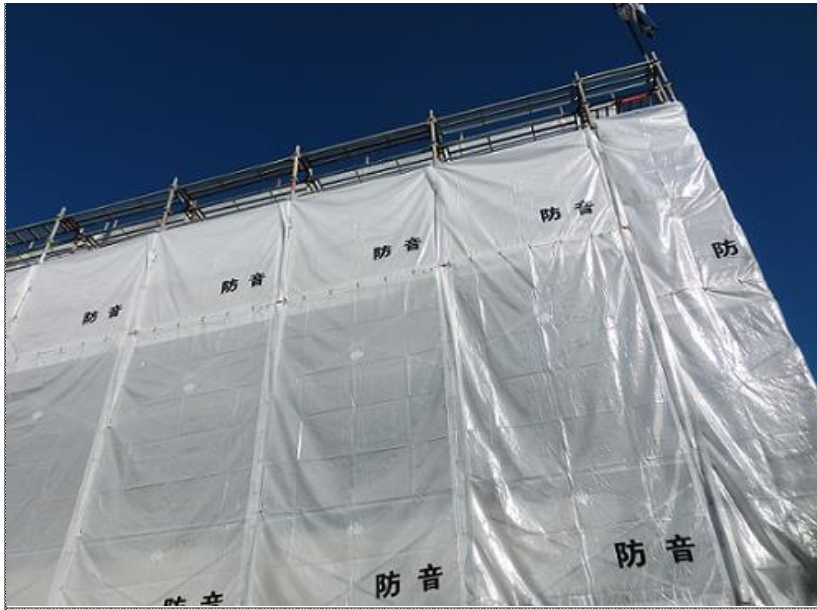
また、現場出入口には複数の交通誘導員を配置しており、車両の出入りには十分に注意を払っている。工事関係車両の入場は8時30分以降とし、足場の防音シートも遮音性のよいものを使用するなど地元周辺への配慮は窺える。

防音シート

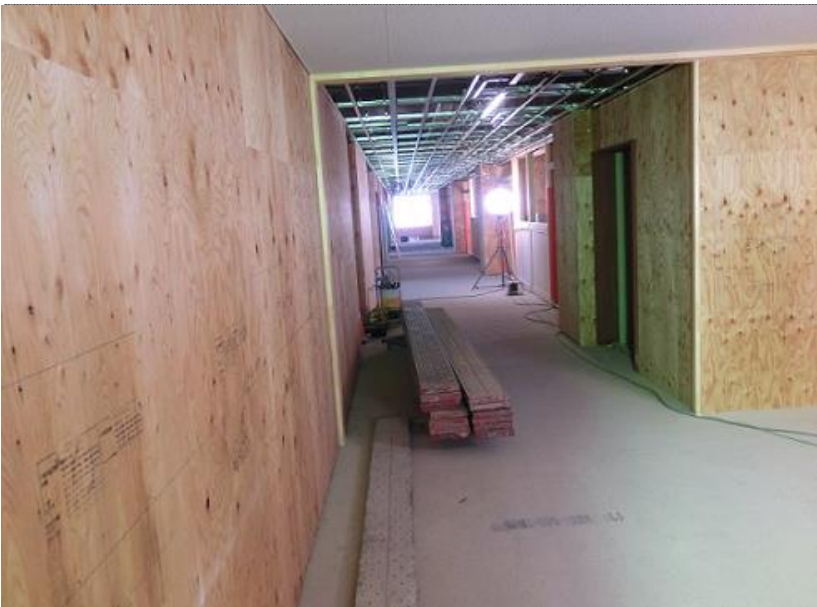
1F内装施工状況

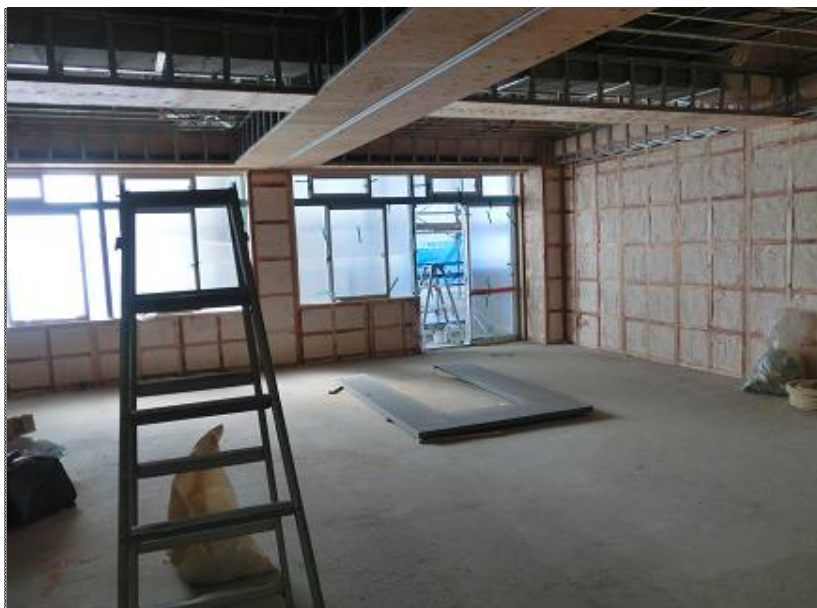
内装施工状況

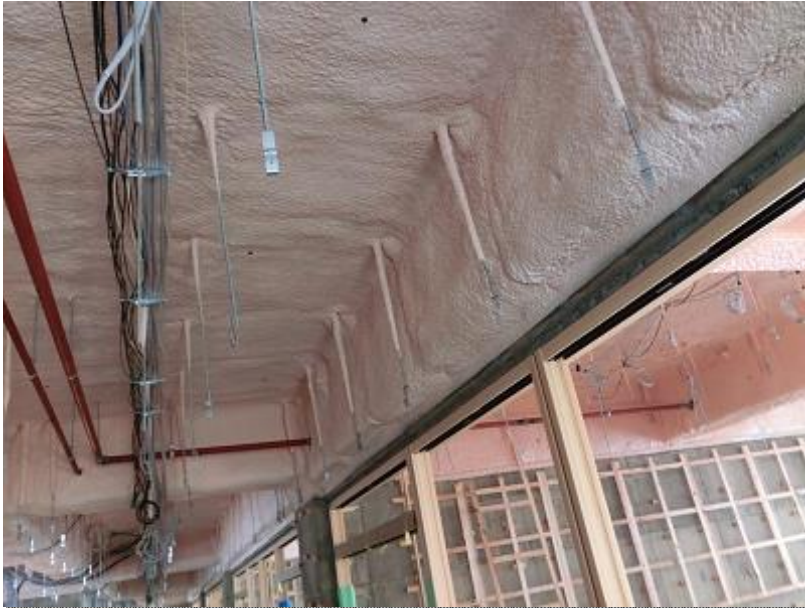
ウレタンフォーム施工状況

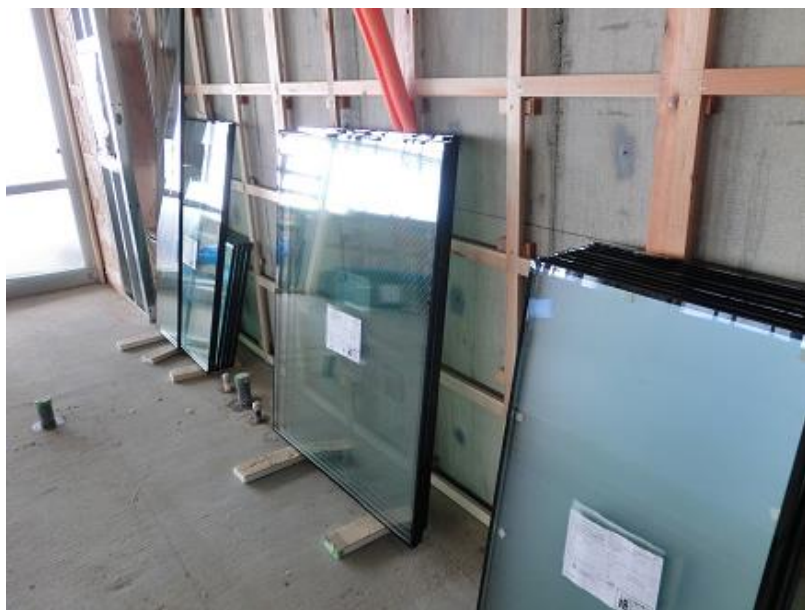
複層ガラス

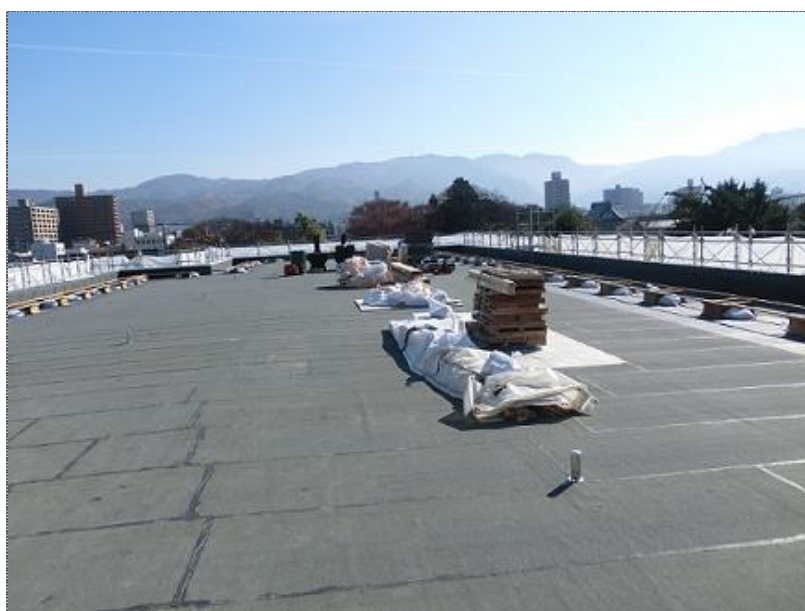
屋上アスファルト防水
