第3章 これまでの浸水被害と 対策の取組状況

3.1 これまでの浸水被害の状況

3.2 浸水被害原因の分析

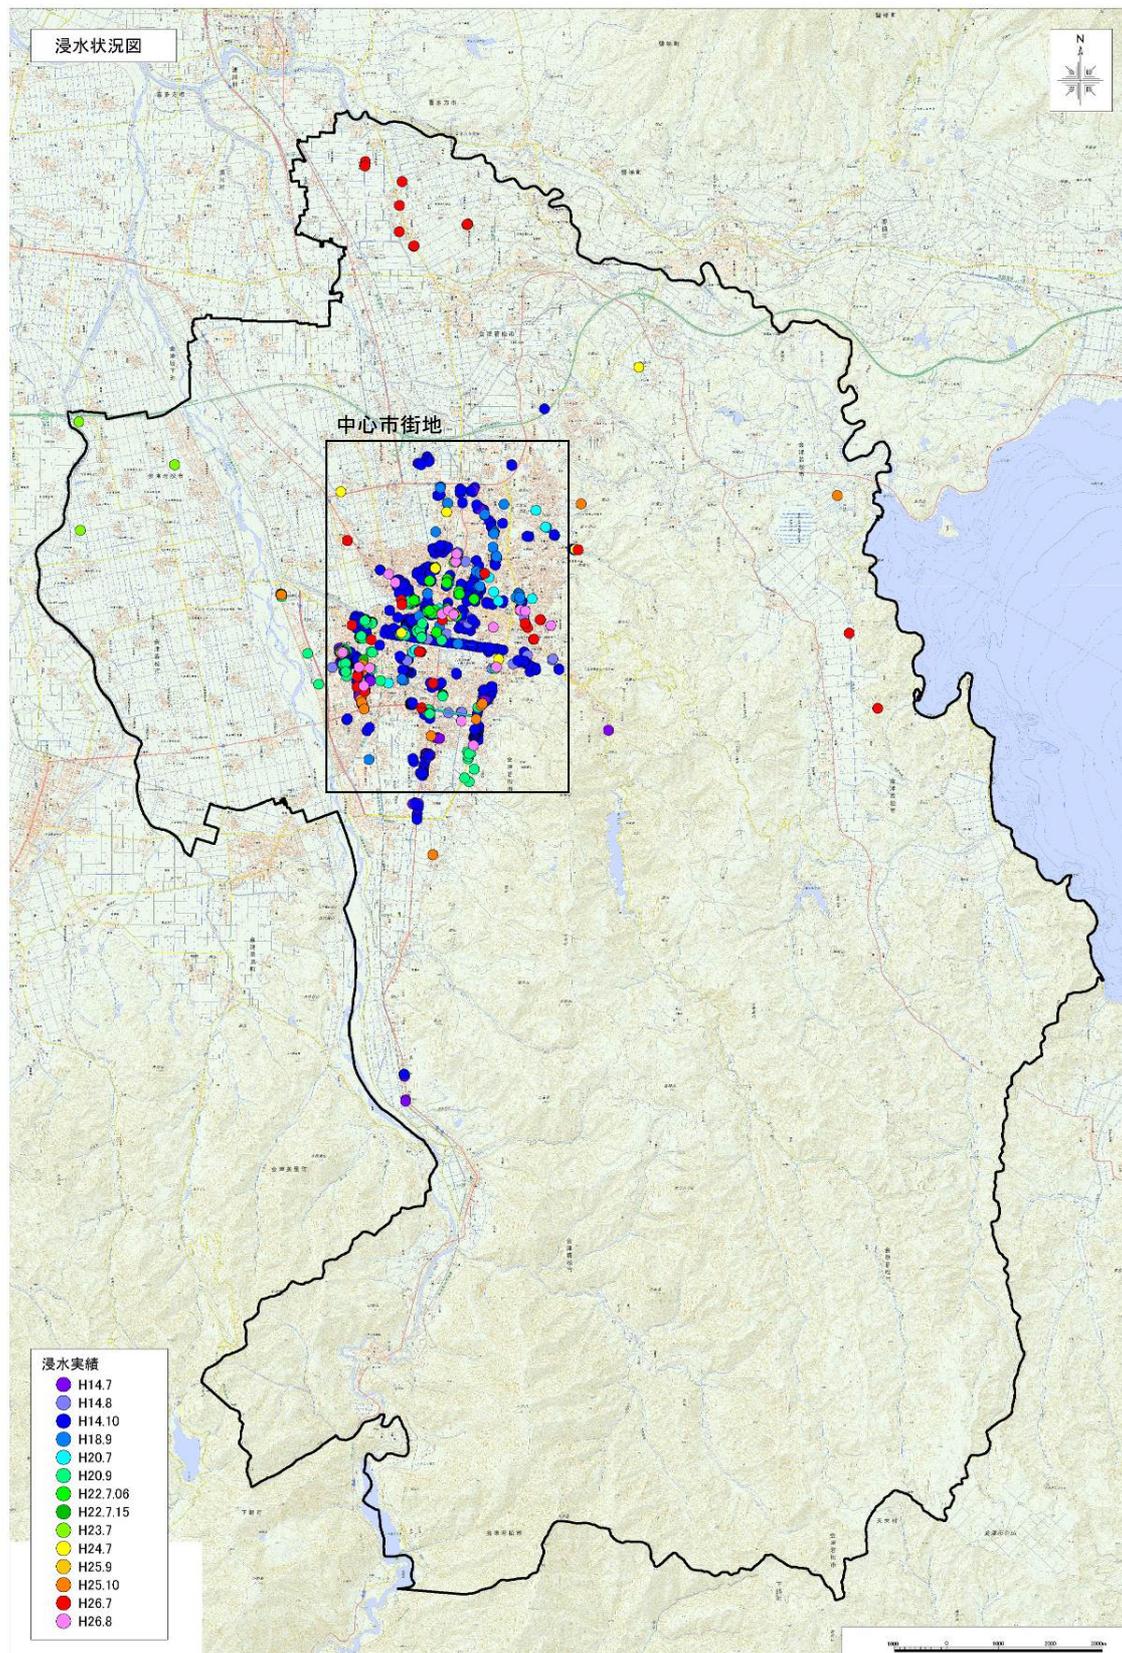
図 3.1 近年の浸水被害箇所 (1/2)

近年の浸水被害箇所を図 3.1 に示します。会津若松市の浸水被害は中心市街地に集中して発生していることがわかります。

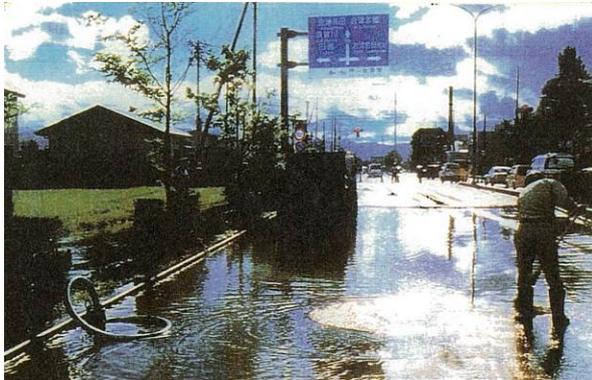
会津総合運動公園周辺の浸水状況
(県道会津若松裏磐梯線)

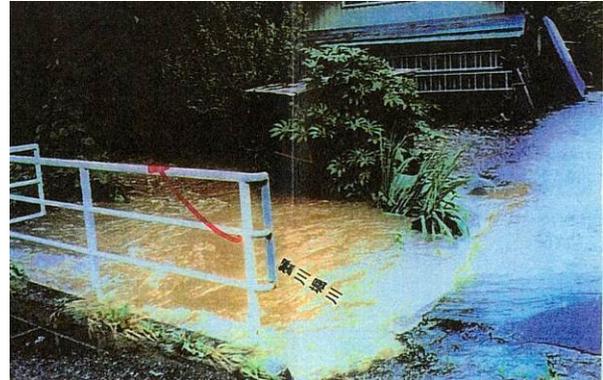
蟹川堀川(国道118号)の状況

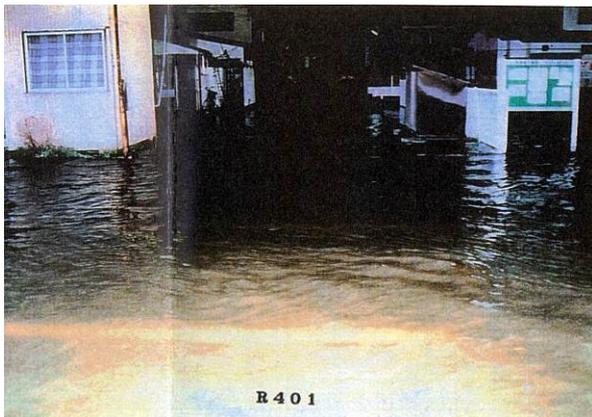
門田町(国道401号)の浸水状況

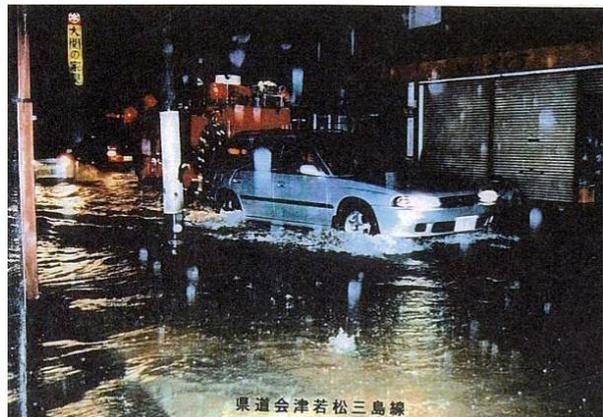
本町(県道会津若松三島線)の浸水状況

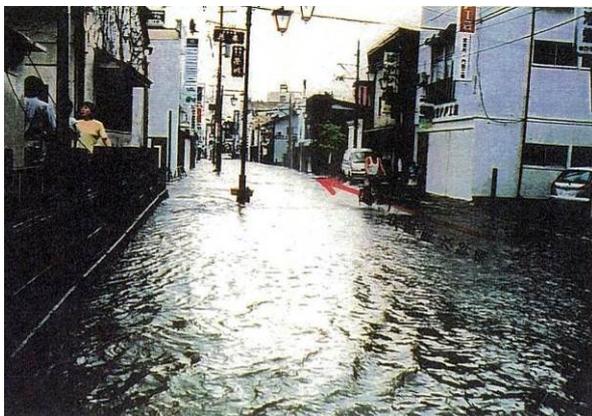
栄町(市道若3-216号線)の浸水状況

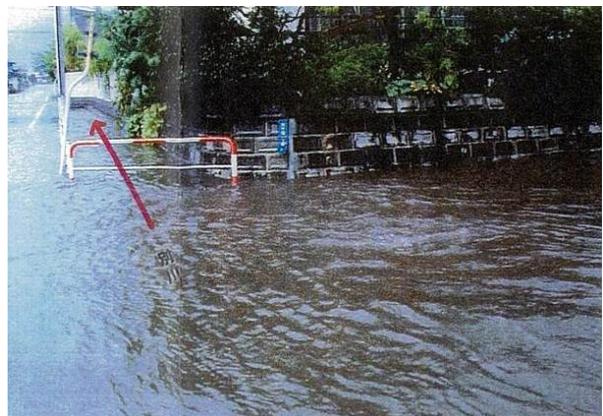
東千石一丁目(市道若3-123号線)の浸水状況

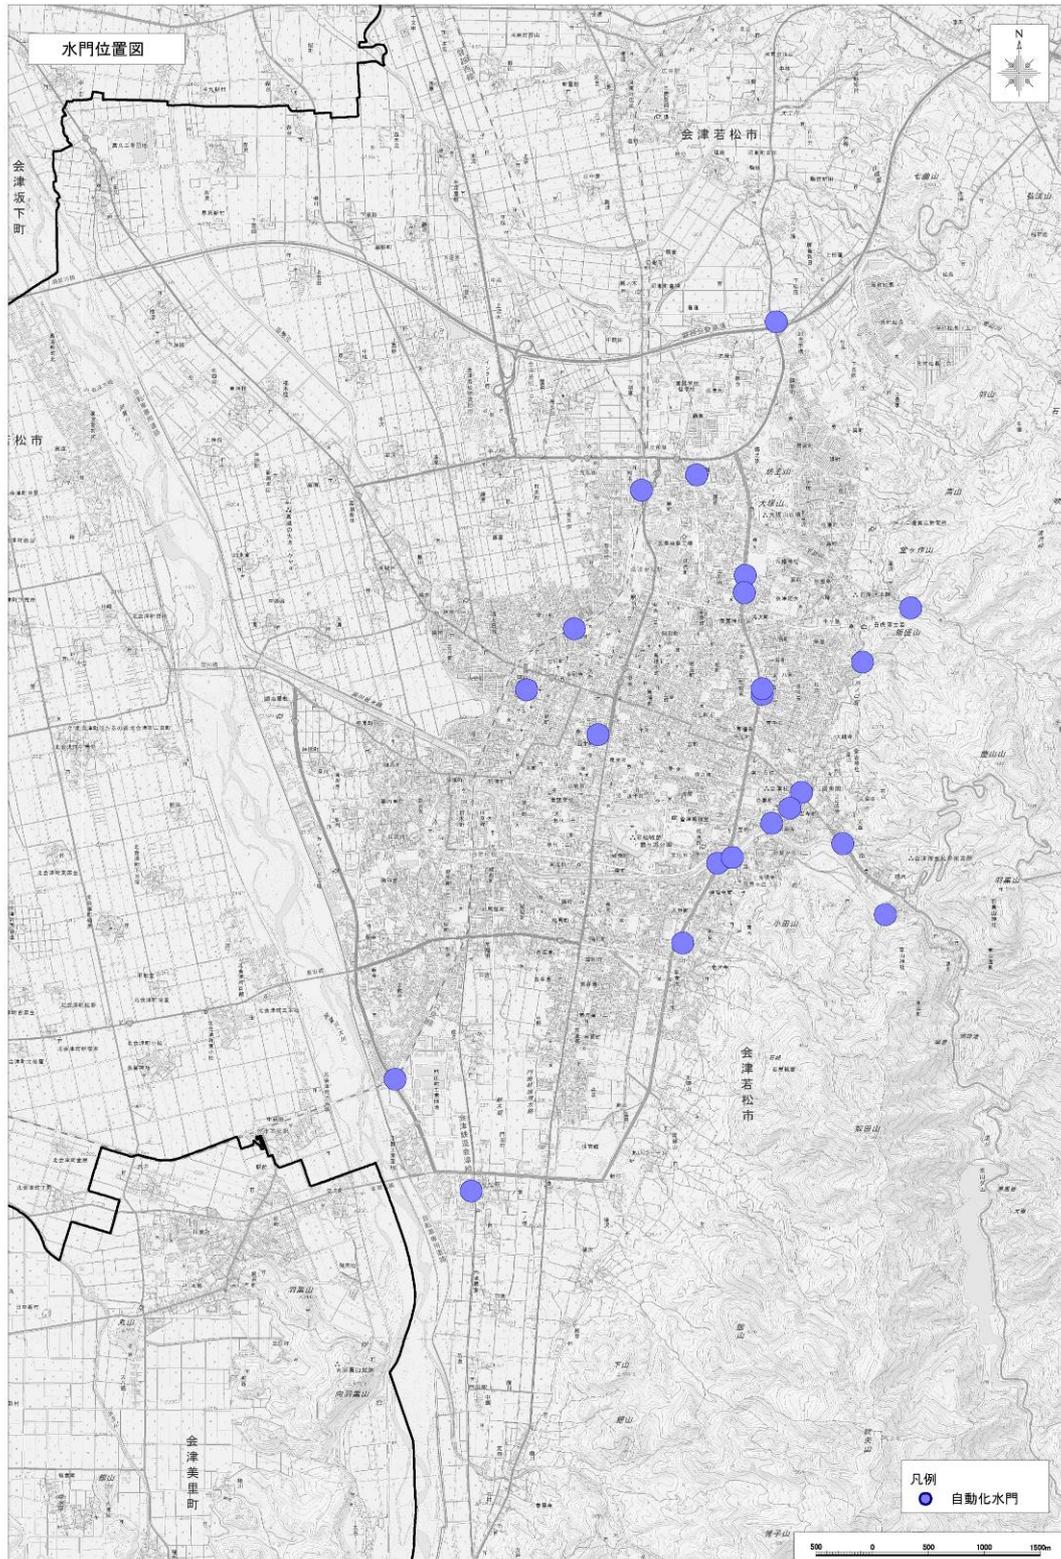
図 3.8 市街地における水門の位置（水門自動化及び遠隔操作実施箇所）

市内に流入する用水路等において水門自動化及び遠隔操作化を実施し、降雨時に早期に水路内の水量調整ができる整備を実施してきました。

平成 24 年度末で 22 箇所の水門遠隔制御システム化が完了しました。

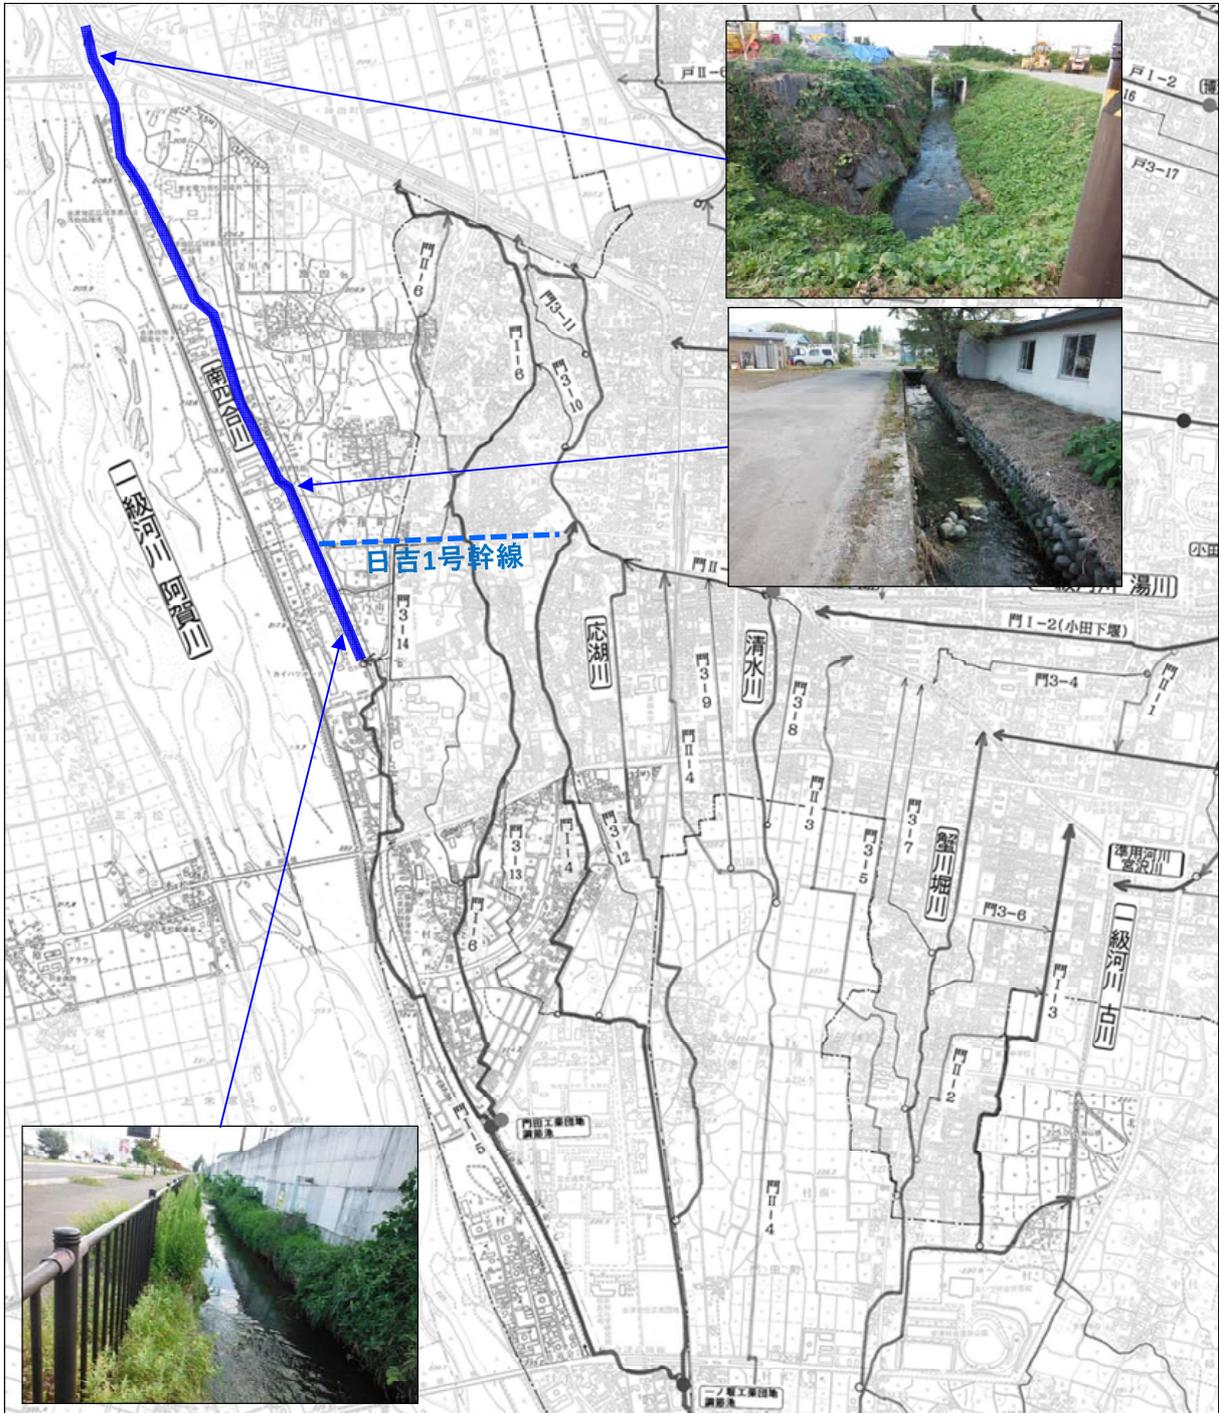
図 3.9 河川整備箇所

普通河川の南四合川においては、日吉1号幹線の吐口として整備を計画検討しており、現在、実施に向けた調査を行っています。

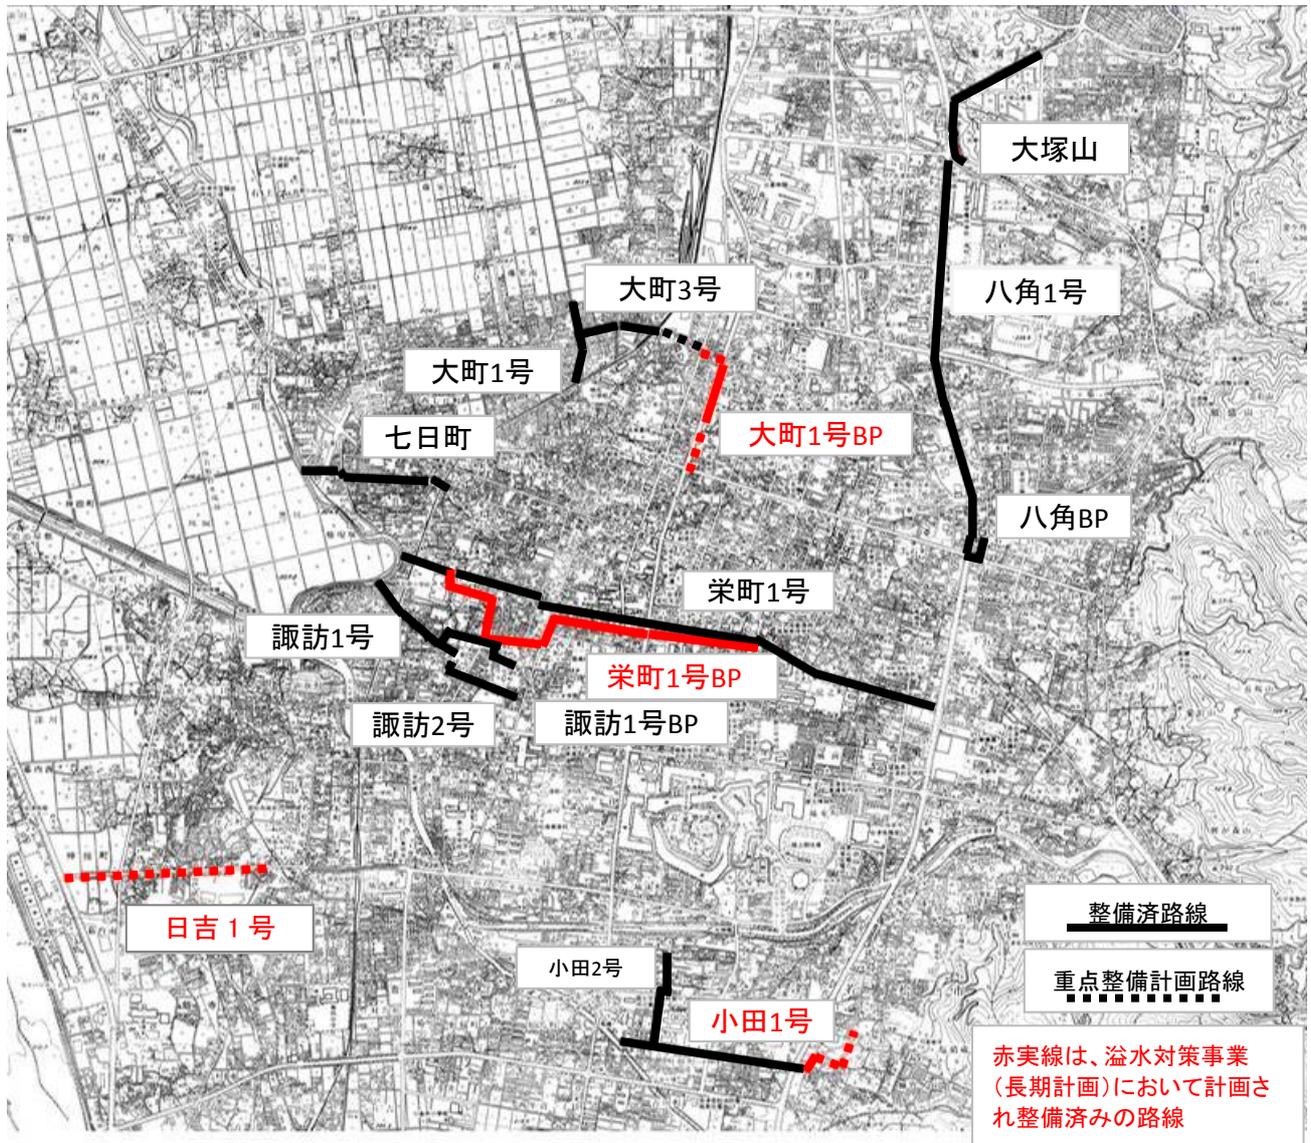
図 3.10 雨水幹線整備箇所図

既存の雨水幹線整備計画のほかに、新たに溢水対策事業において、栄町1号幹線バイパス、大町1号幹線バイパス、小田1号幹線、日吉1号幹線を重点整備路線に指定し、随時、整備を進めています。

平成24年度までに栄町1号幹線バイパスの整備が完了しており、現在、大町、小田地区での雨水幹線を整備中です。

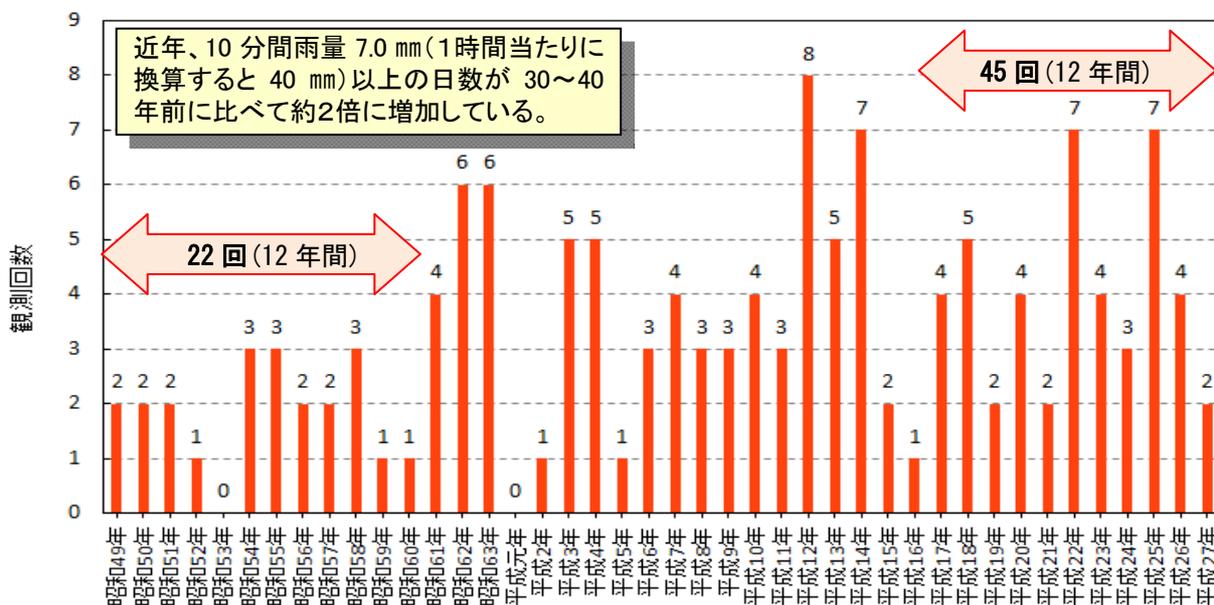
・下水道雨水幹線の流下能力（10分間雨量7mm、時間雨量40mm）を超過する降雨の発生頻度の増加

図 3.13 「10分間雨量7mm」以上の観測回数の経年変化

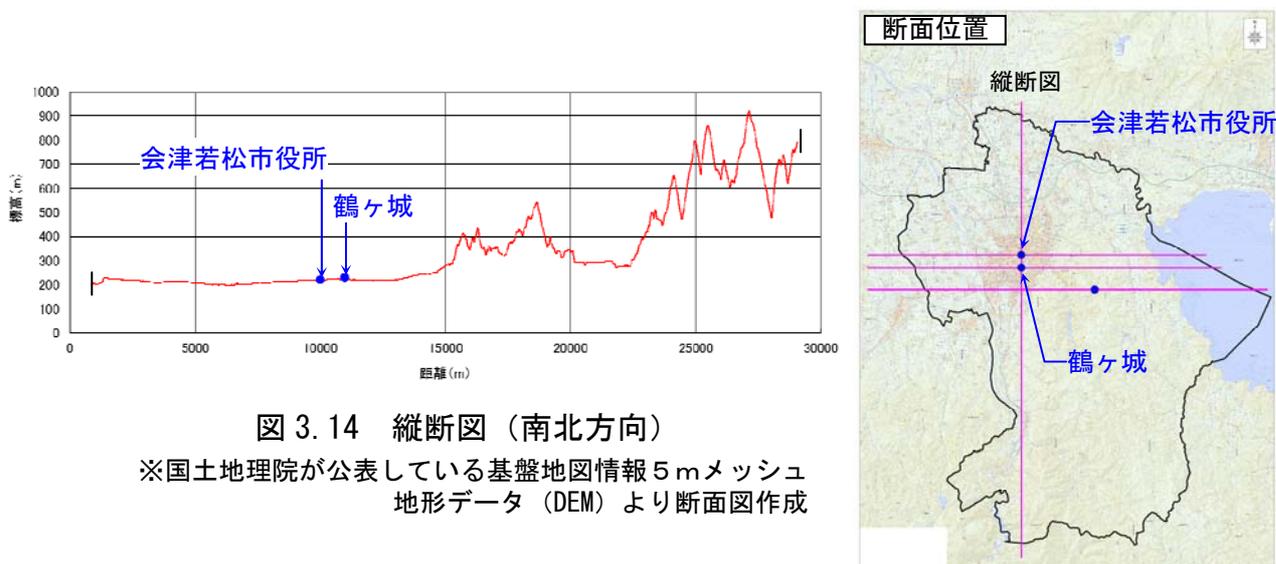
- ・浸水被害が頻発している市街地は東に山地を控え、西は低平地となっており、南から北へと傾斜している（縦断図、横断図参照）ため、市の中心部に流量が集中しやすくなっています。
- ・上記地形条件に加え、昔からの水路網が網の目のように市街地に発達していることから、特に市の中心部においては、降雨量増加による流量増加の影響を受けやすくなっています。

図 3.14 縦断図（南北方向）

※国土地理院が公表している基盤地図情報5mメッシュ地形データ（DEM）より断面図作成

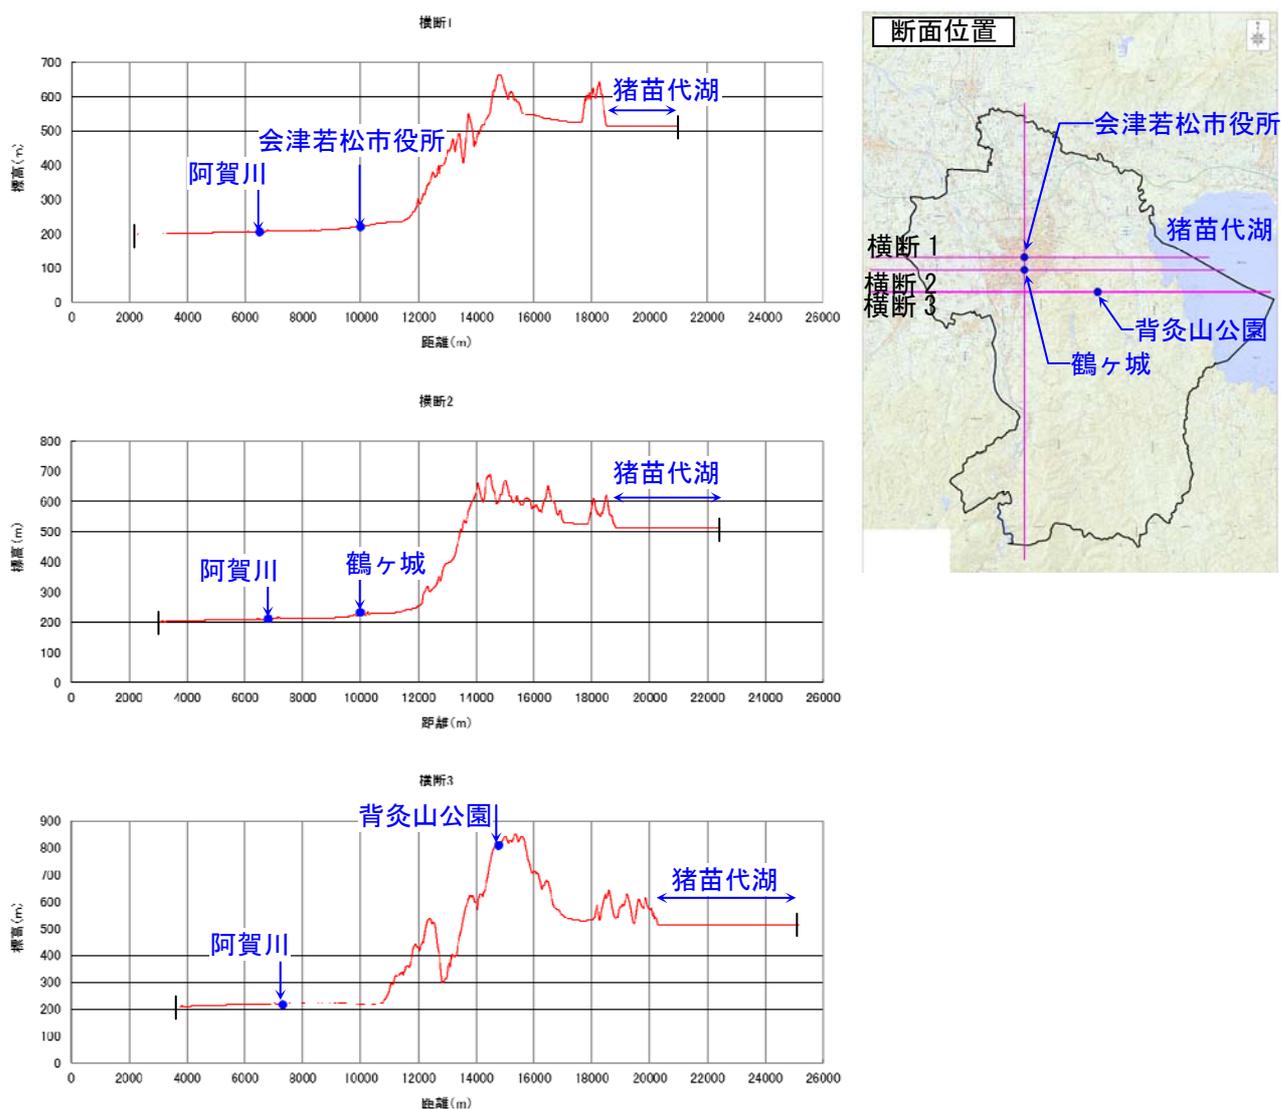
図 3.15 横断図（東西方向）

※国土地理院が公表している基盤地図情報 5mメッシュ地形データ（DEM）より断面図作成

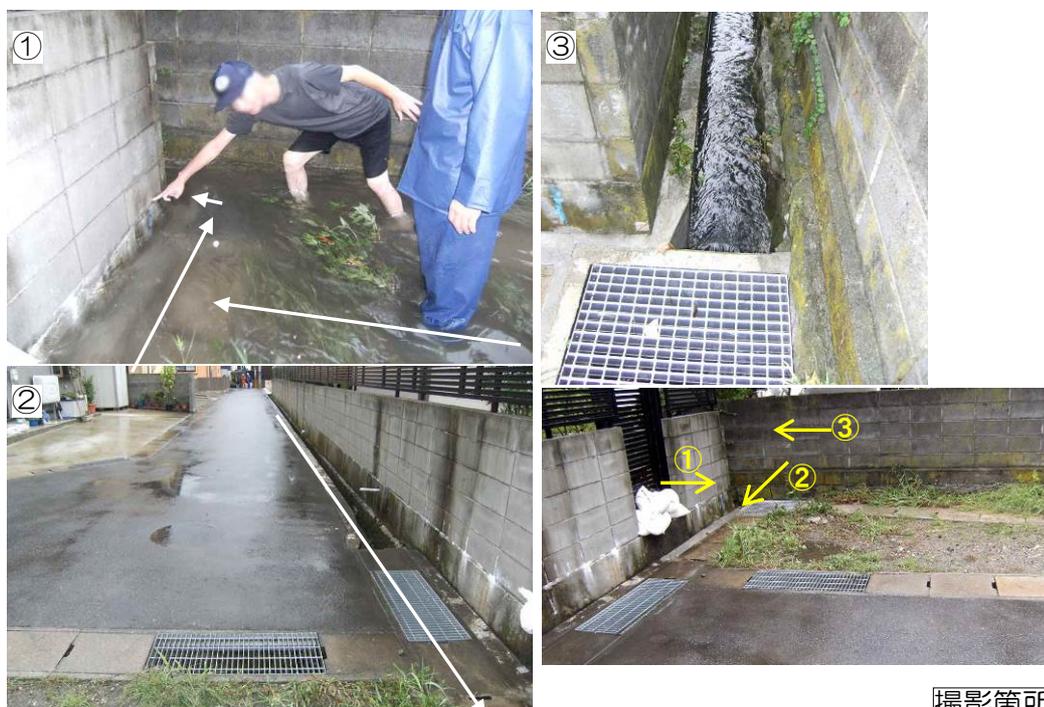
撮影箇所

- ・下水道雨水幹線の整備を継続的に実施していますが、全体計画に対し整備率がまだ2割程度で低い状況であり、洪水時において流下能力が不足する区域が多く残っています。
- ・水田地域の昔からの水路網が排水機能を担っており、水路等の未改修箇所（市街地化に追いついていない箇所）において溢水しやすくなっています。
- ・既存の水路においては、水路の平面構造（取付部の屈曲等）や縦断構造（勾配変化地点等）により、増水時に水が流れにくくなっている部分が残っています。

流れにくい構造の例

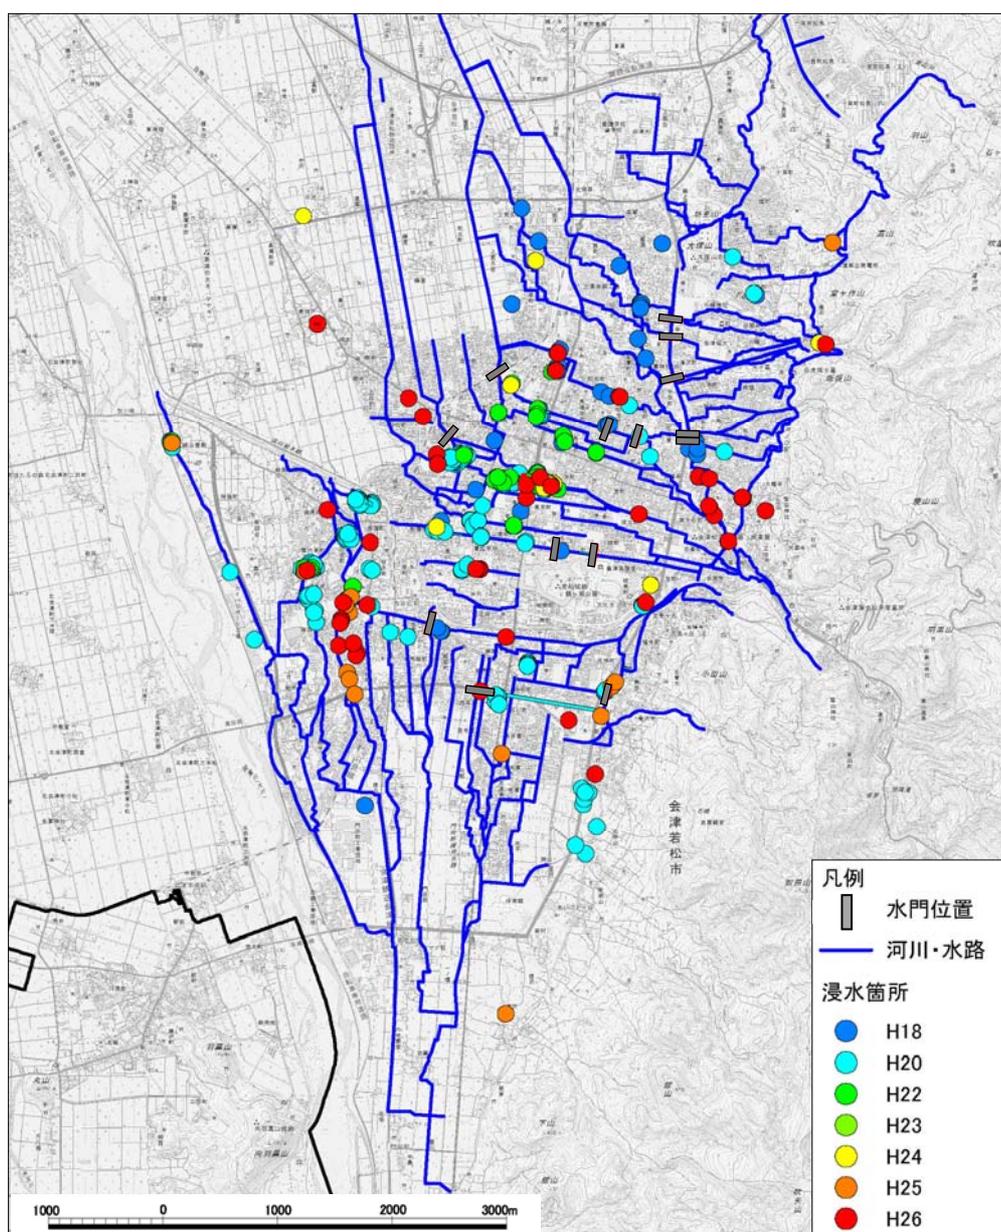
- ・平成14年の浸水以降、水門自動化・遠隔操作化が実施されてきましたが、近年の浸水発生状況を見ると、水門の上流側で被害が発生している箇所もあるため、出水時の降雨の状況によって、速やかに排水できるような人的体制の確保、ならびに水門操作の運用を実施します。

図 3.21 水門箇所と浸水被害の状況

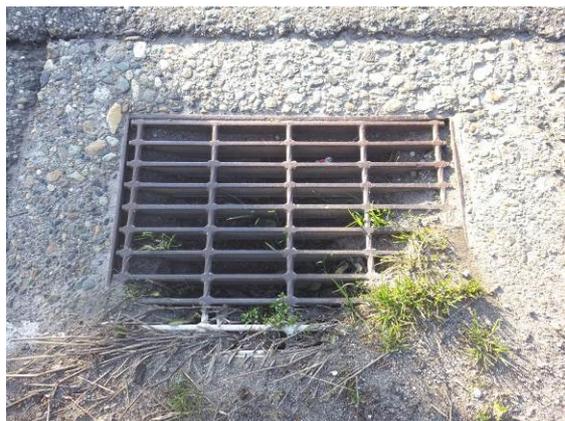
- ・側溝等の通水断面における土砂堆積や、水路における植生繁茂による流下阻害等により、溢水が起こりやすくなっています。

国道 118 号沿いの道路側溝（土砂堆積）

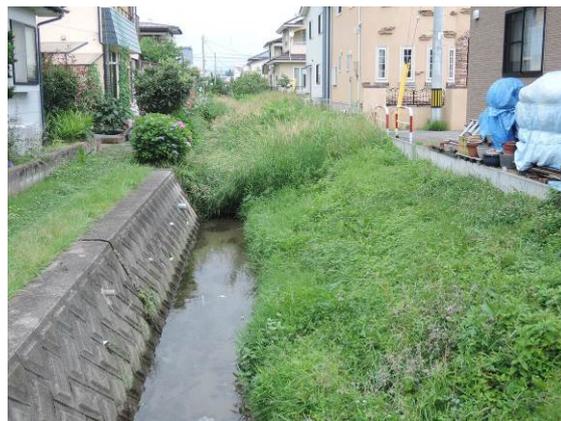
門田地区における水路（植生繁茂）

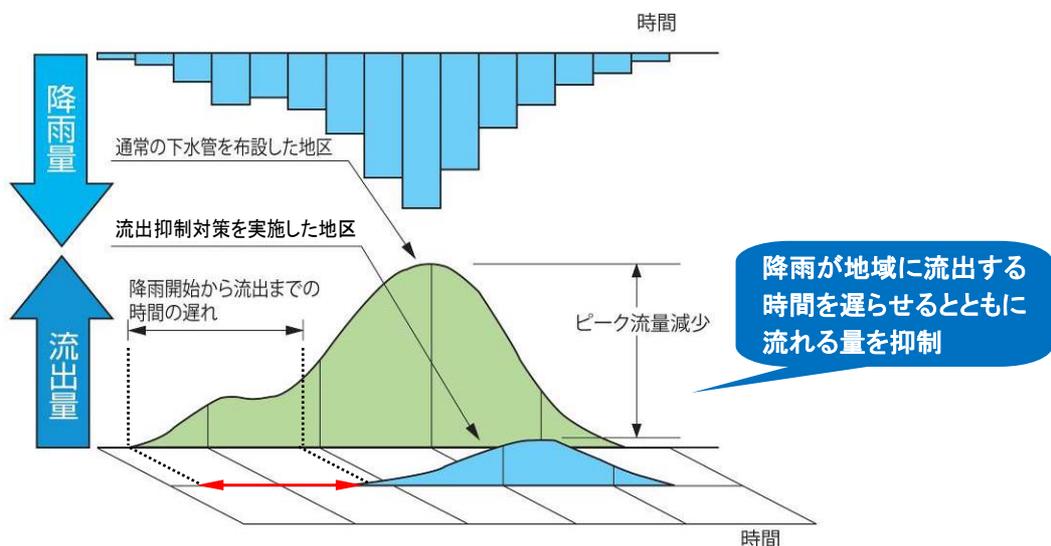
浸水被害発生時の降雨状況より、市街地で発生する浸水被害は、主に10分間雨量等が大きな降雨時に発生する傾向にあることから、このような降雨を一時的に貯留又は浸透させることで流出量を抑制することにより、浸水被害の発生の軽減が考えられます。市域の地質状況は扇状地地域に位置することから、浸透施設等の設置可能区域が見込め、流出抑制施設の設置による効果があると考えられます。

図 3.24 貯留浸透施設による雨水の流出抑制の効果イメージ
