# 会津若松水道DX取組の事例紹介

## 「4事業体の共同発注による衛星画像解析による管路診断」

### 1. 事業内容の確認

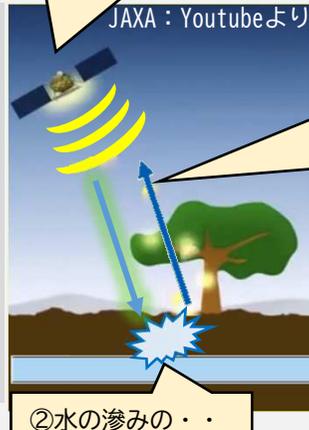
①Lバンド電波帯を照射

③跳ね返り電波から得られる水道水の波長特性により判断。

水道水の波長に特性があるため判断可能  
この判断から解析する

- 【ポイント】**
- JAXAだいち2号を使用
  - Lバンド電波帯を使用
  - = 地中2.5~3mまで浸透
  - = 水道管深度0.75~1.2mを
  - 検知
  - 広範囲、昼夜問わず調査
  - = 短時間で1,214kmを調査
  - 水道水に反応する
  - = 水の比誘電率を生かし診断

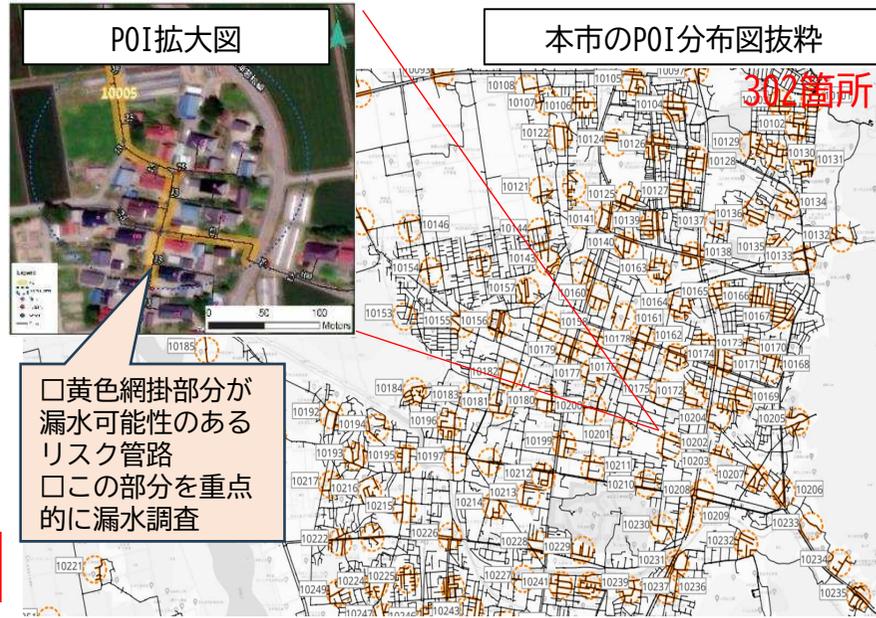
### 3. 調査の成果 (その1) : 漏水調査個所の絞り込み

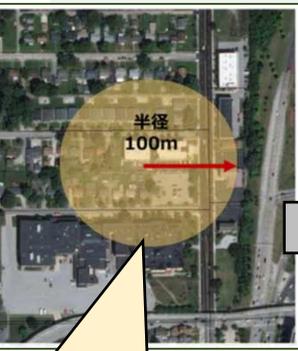
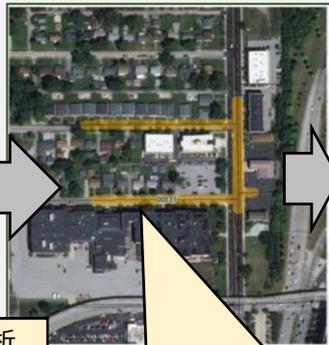
④衛星画像と解析情報をAI解析により漏水可能性エリア (POI) として半径100mを可視化。

⑤POIエリア範囲内の管路は自治体所有のGISデータと突合しPOIを管網形式に変換。

データサマリー	会津若松市上下水道局	A事業体	B事業体	C事業体
撮影日	令和5年8月19日 (JAXA だいち2号で撮影)			
総調査対象距離	1593 km	375 km	327 km	約40km
POI数 (漏水可能性エリア数)	302	94	82	15
漏水可能性管路の延長	167km	33km	25km	2.8km

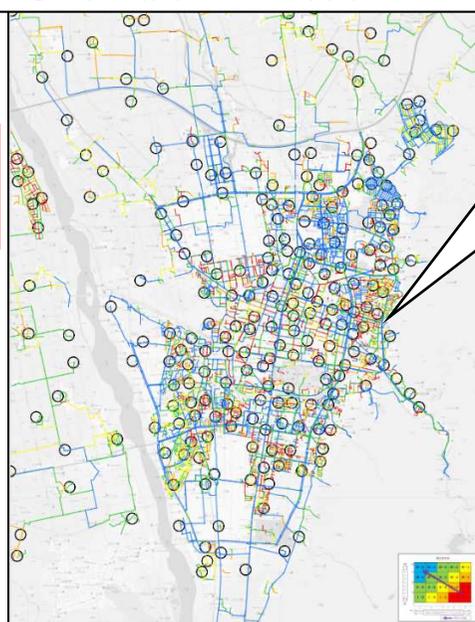
①AI診断図とPOI分布図を重ねる

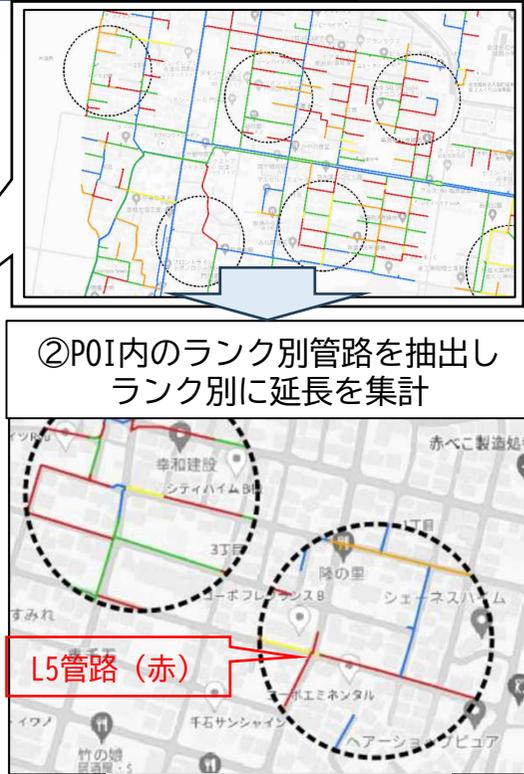
②POI内のランク別管路を抽出しランク別に延長を集計

L5管路 (赤)

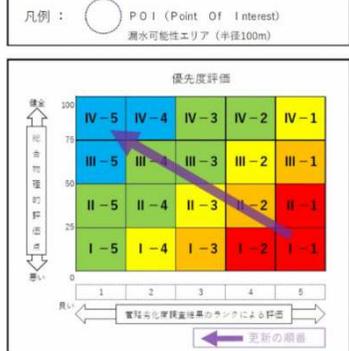
既存のAI活用による優先度評価

優先度評価 (全体管路)

rank 1 rank 2 rank 3 rank 4 rank 5

良 劣化度調査によるランク 悪

更新対象管路全766kmのうち管路全体の約7% (約55km) を優先して更新する評価だった。

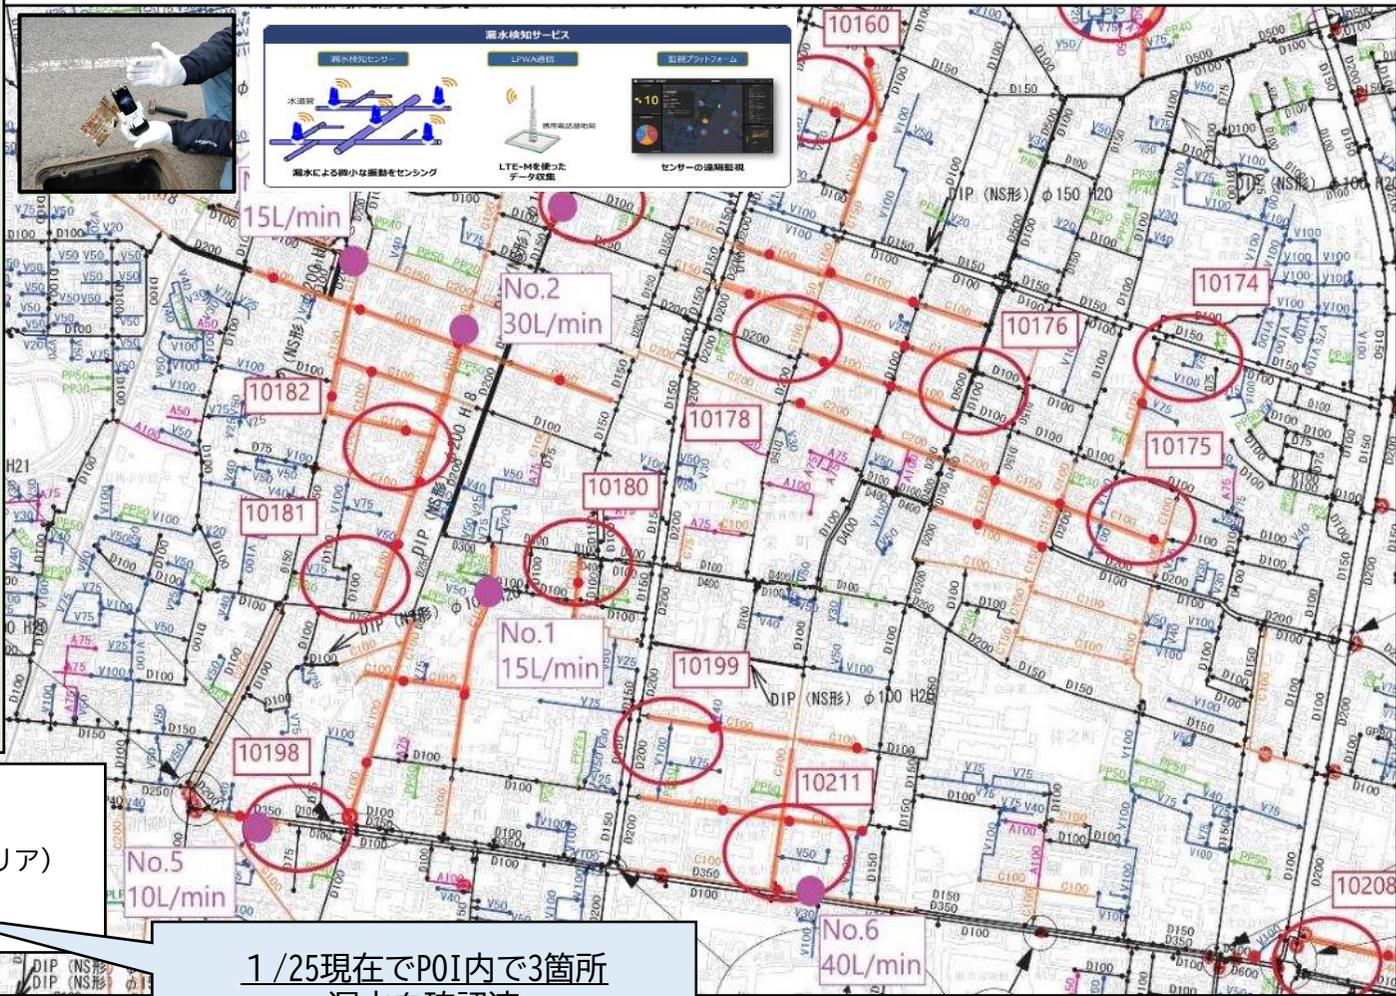
- 業務期間  
令和5年11月29日  
～令和6年3月29日
- 業務内容  
監視型漏水調査 L=8.0km  
調査センサー 50基  
調査路線内POI数 17箇所
- 今後の展開  
本業務により絞り込めた結果  
をR7年度以降の管路更新工  
事へ反映予定  
R6年度もPOIも含め監視  
型漏水調査等を実施

1/25現在でPOI内で3箇所  
 漏水を確認済
