## 会津若松水道DX取組の事例紹介

「4事業体の共同発注による  
衛星画像解析による管路診断」

## 「4事業体の共同発注による衛星画像解析による管路診断」

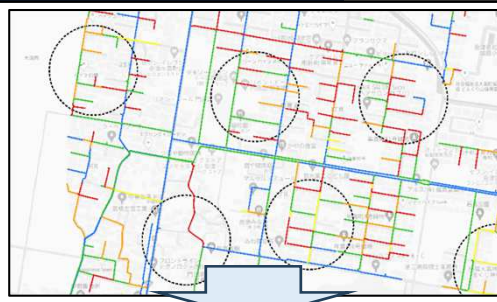
#### ①AI診断図とPOI分布図を重ねる

凡例：○ POI (Point Of Interest)  
 漏水可能性エリア (半径100m)

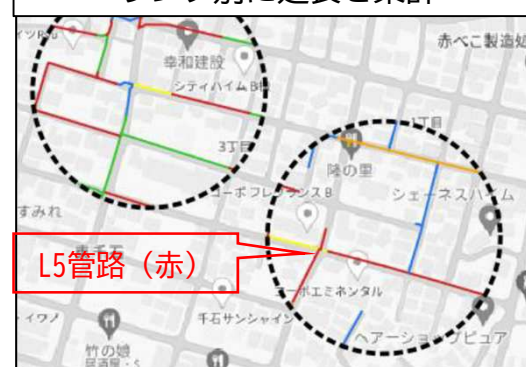
#### ②POI内のランク別管路を抽出し ランク別に延長を集計

#### ③POI内の更新優先レベル毎に 集計したマトリクス

・約55km→約13km  
 (-42km)を最優先  
 管路として絞り込  
 めた。  
 ・市保有のShape  
 データを他業務と  
 共有&展開するこ  
 とで可能！

更新対象管路全766kmのうち  
 管路全体の約7%（約55km）を  
 優先して更新する評価だった。
