鶴ヶ城公園帯郭北公衆トイレ・ボランティアガイド詰所破損復旧工事

- 帯郭北公衆トイレ
・既存破損瓦の撤去、新設
・既存屋根下地の破損部補修
・破風、鼻隠し、広小舞、登り淀、垂木、軒天破損部補修
・女子トイレ外壁面の破損部補修(漆喰仕上げ)
- ボランティアガイド詰所
・既存破損瓦の撤去、新設
・既存瓦下地の破損部補修
・広小舞、登り淀、垂木、野地板、軒天破損部補修
・女子更衣室 建具ガラス交換
- 各図共通事項
・工事対象建築物の施工対象範囲または施工対象建物においては、施工者による施工調査を実施する。

工事名称	鶴ヶ城公園帯郭北公衆トイレ・ボランティアガイド詰所破損復旧工事
図面名称	案内図・配置図・特記仕様書

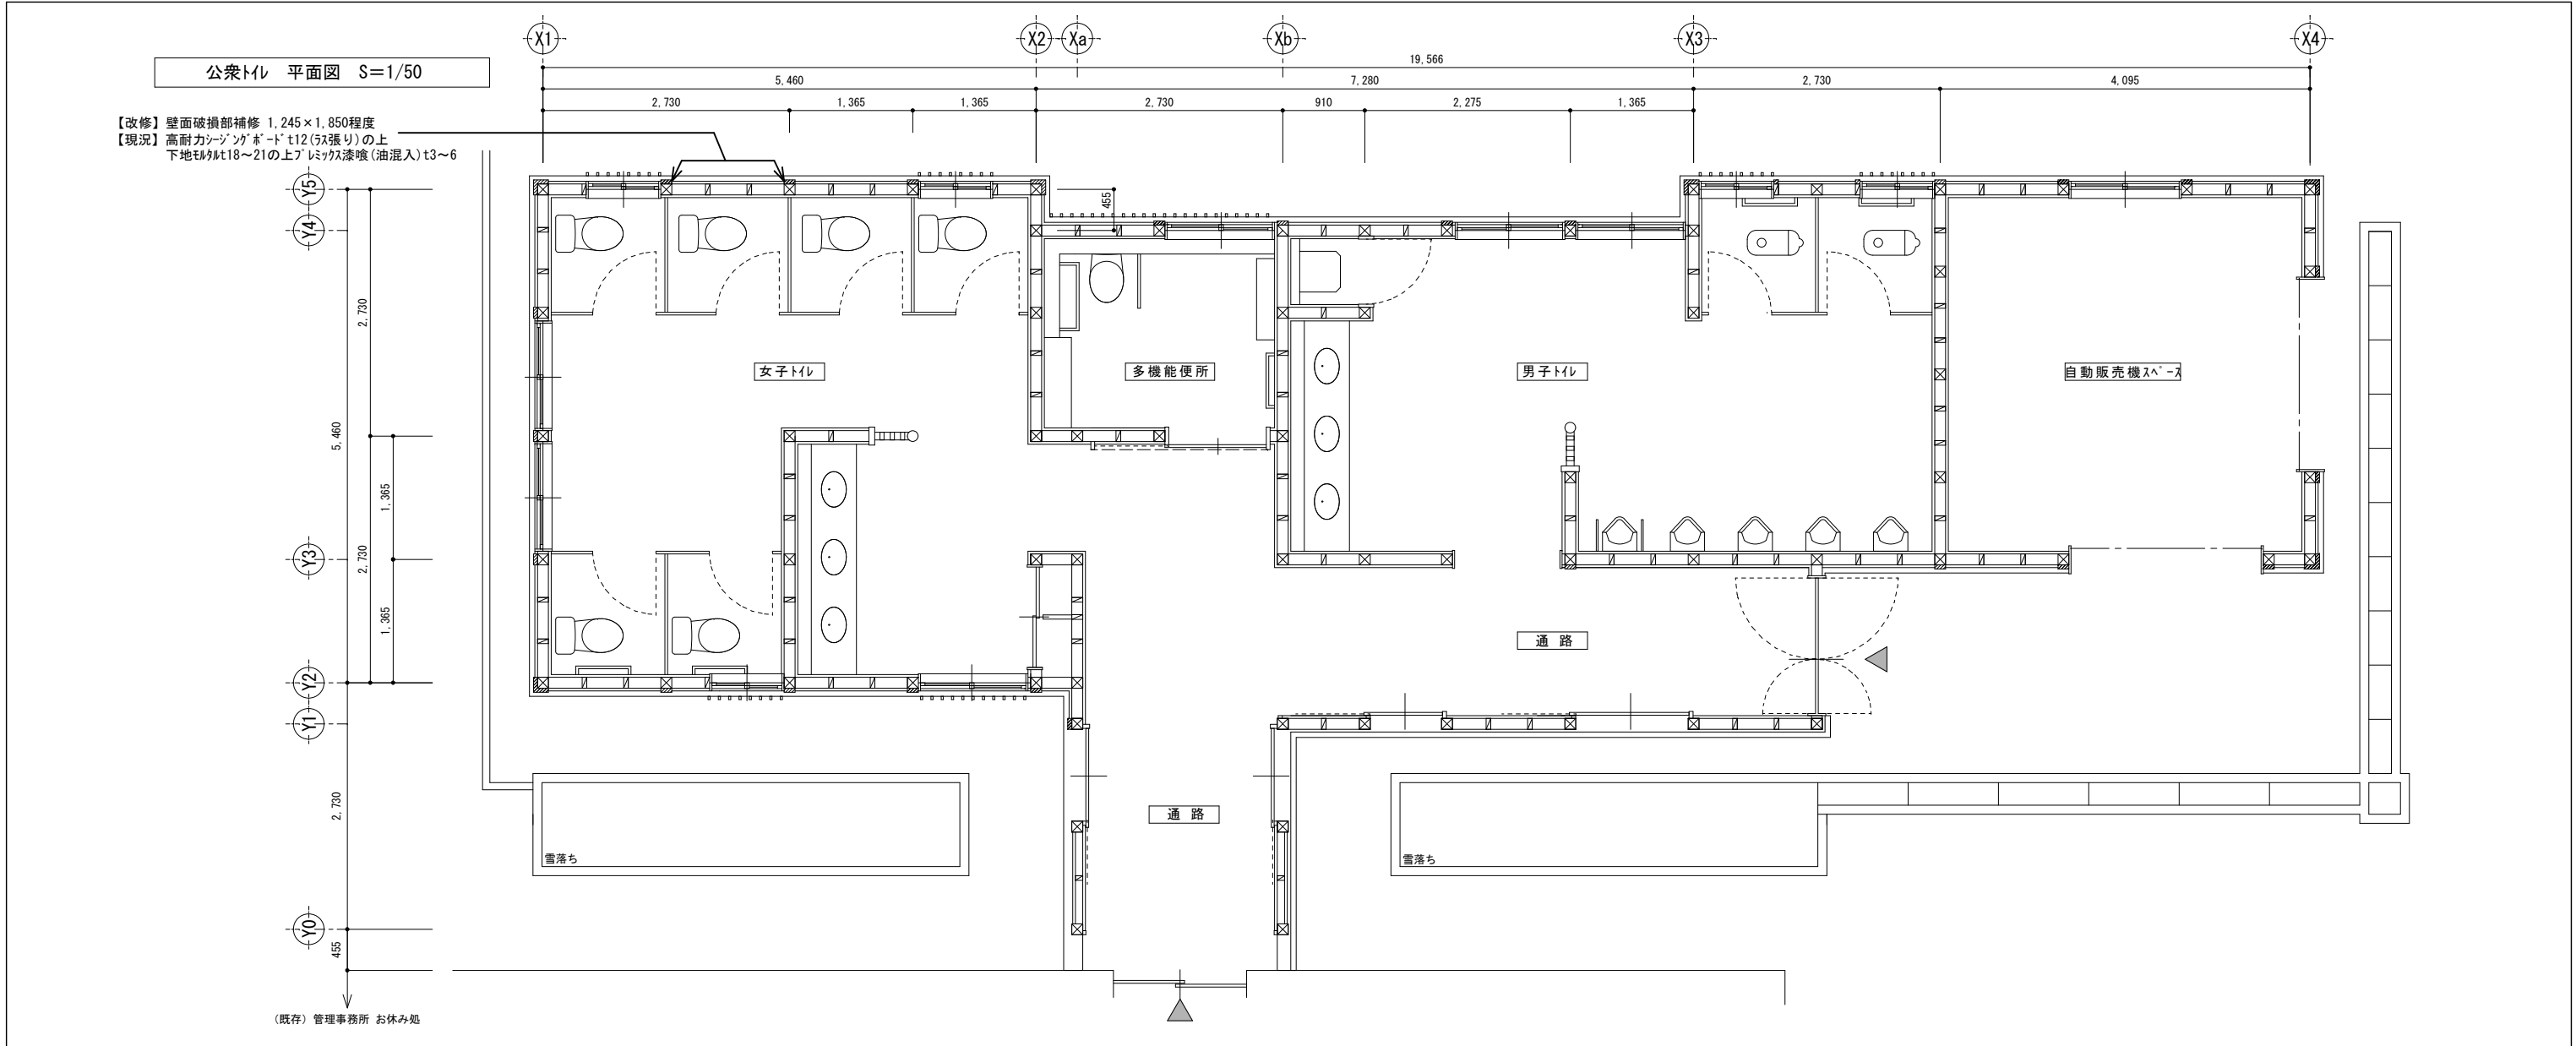
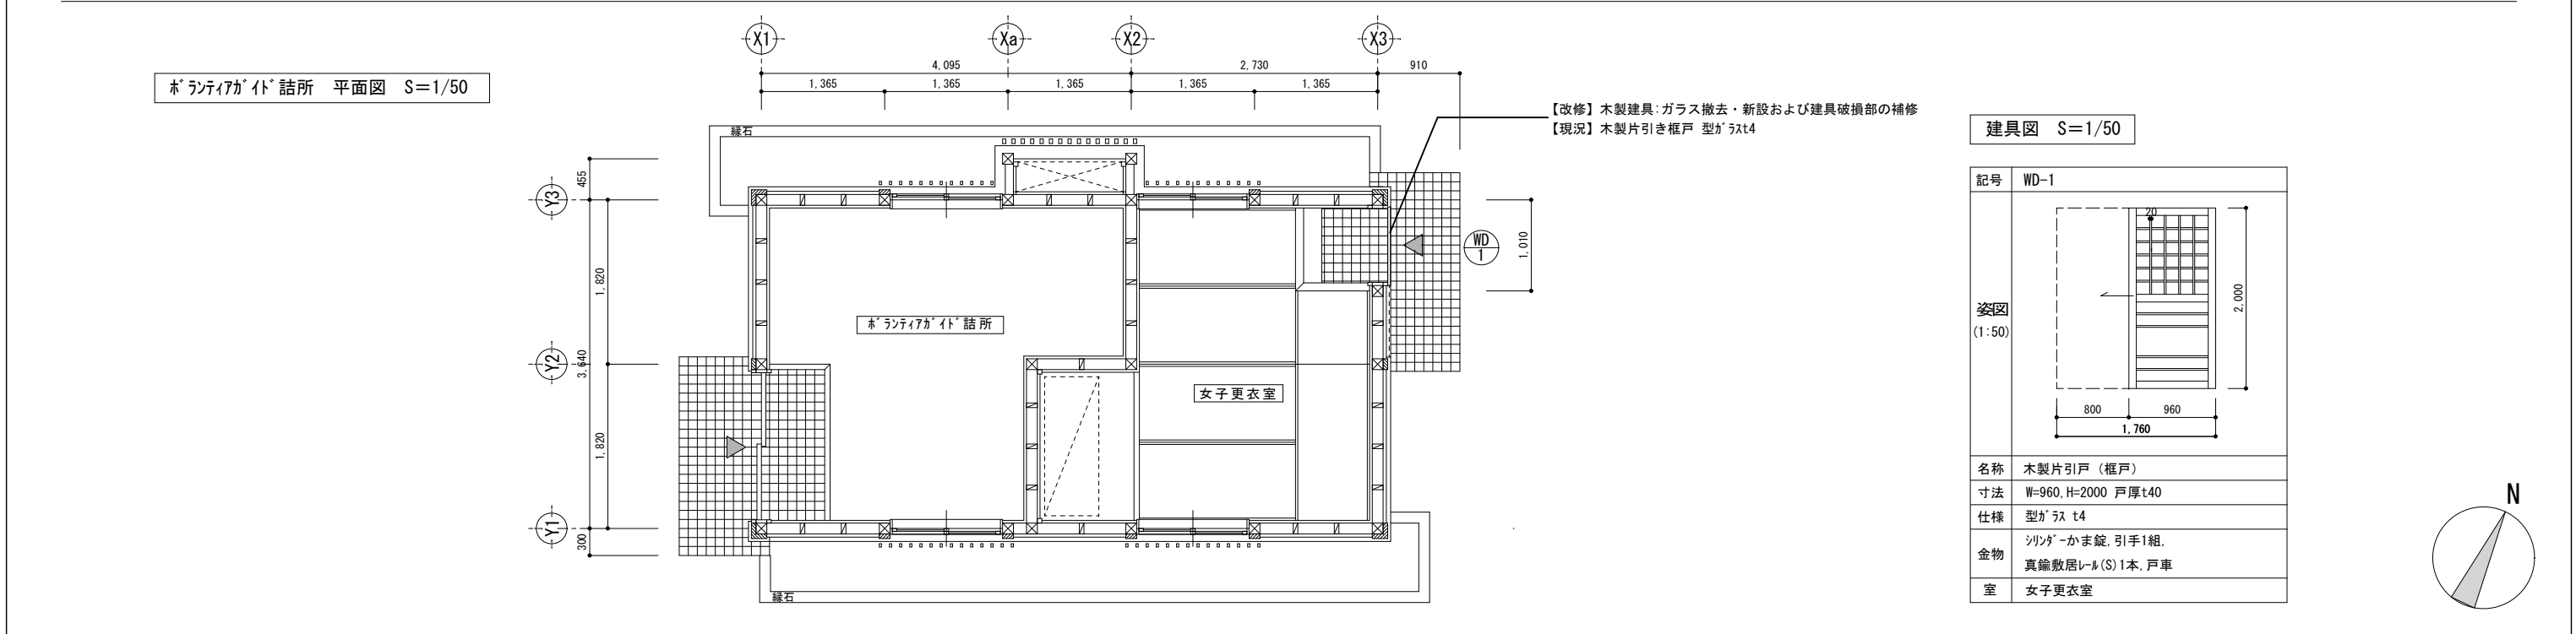
建具図 S=1/50

記号	WD-1
姿図 (1:50)	
名称	木製片引戸 (框戸)
寸法	W=960, H=2000 戸厚t40
仕様	型ガラス t4
金物	シンダーかま錠, 引手1組, 真鍮敷居レール(S)1本, 戸車
室	女子更衣室

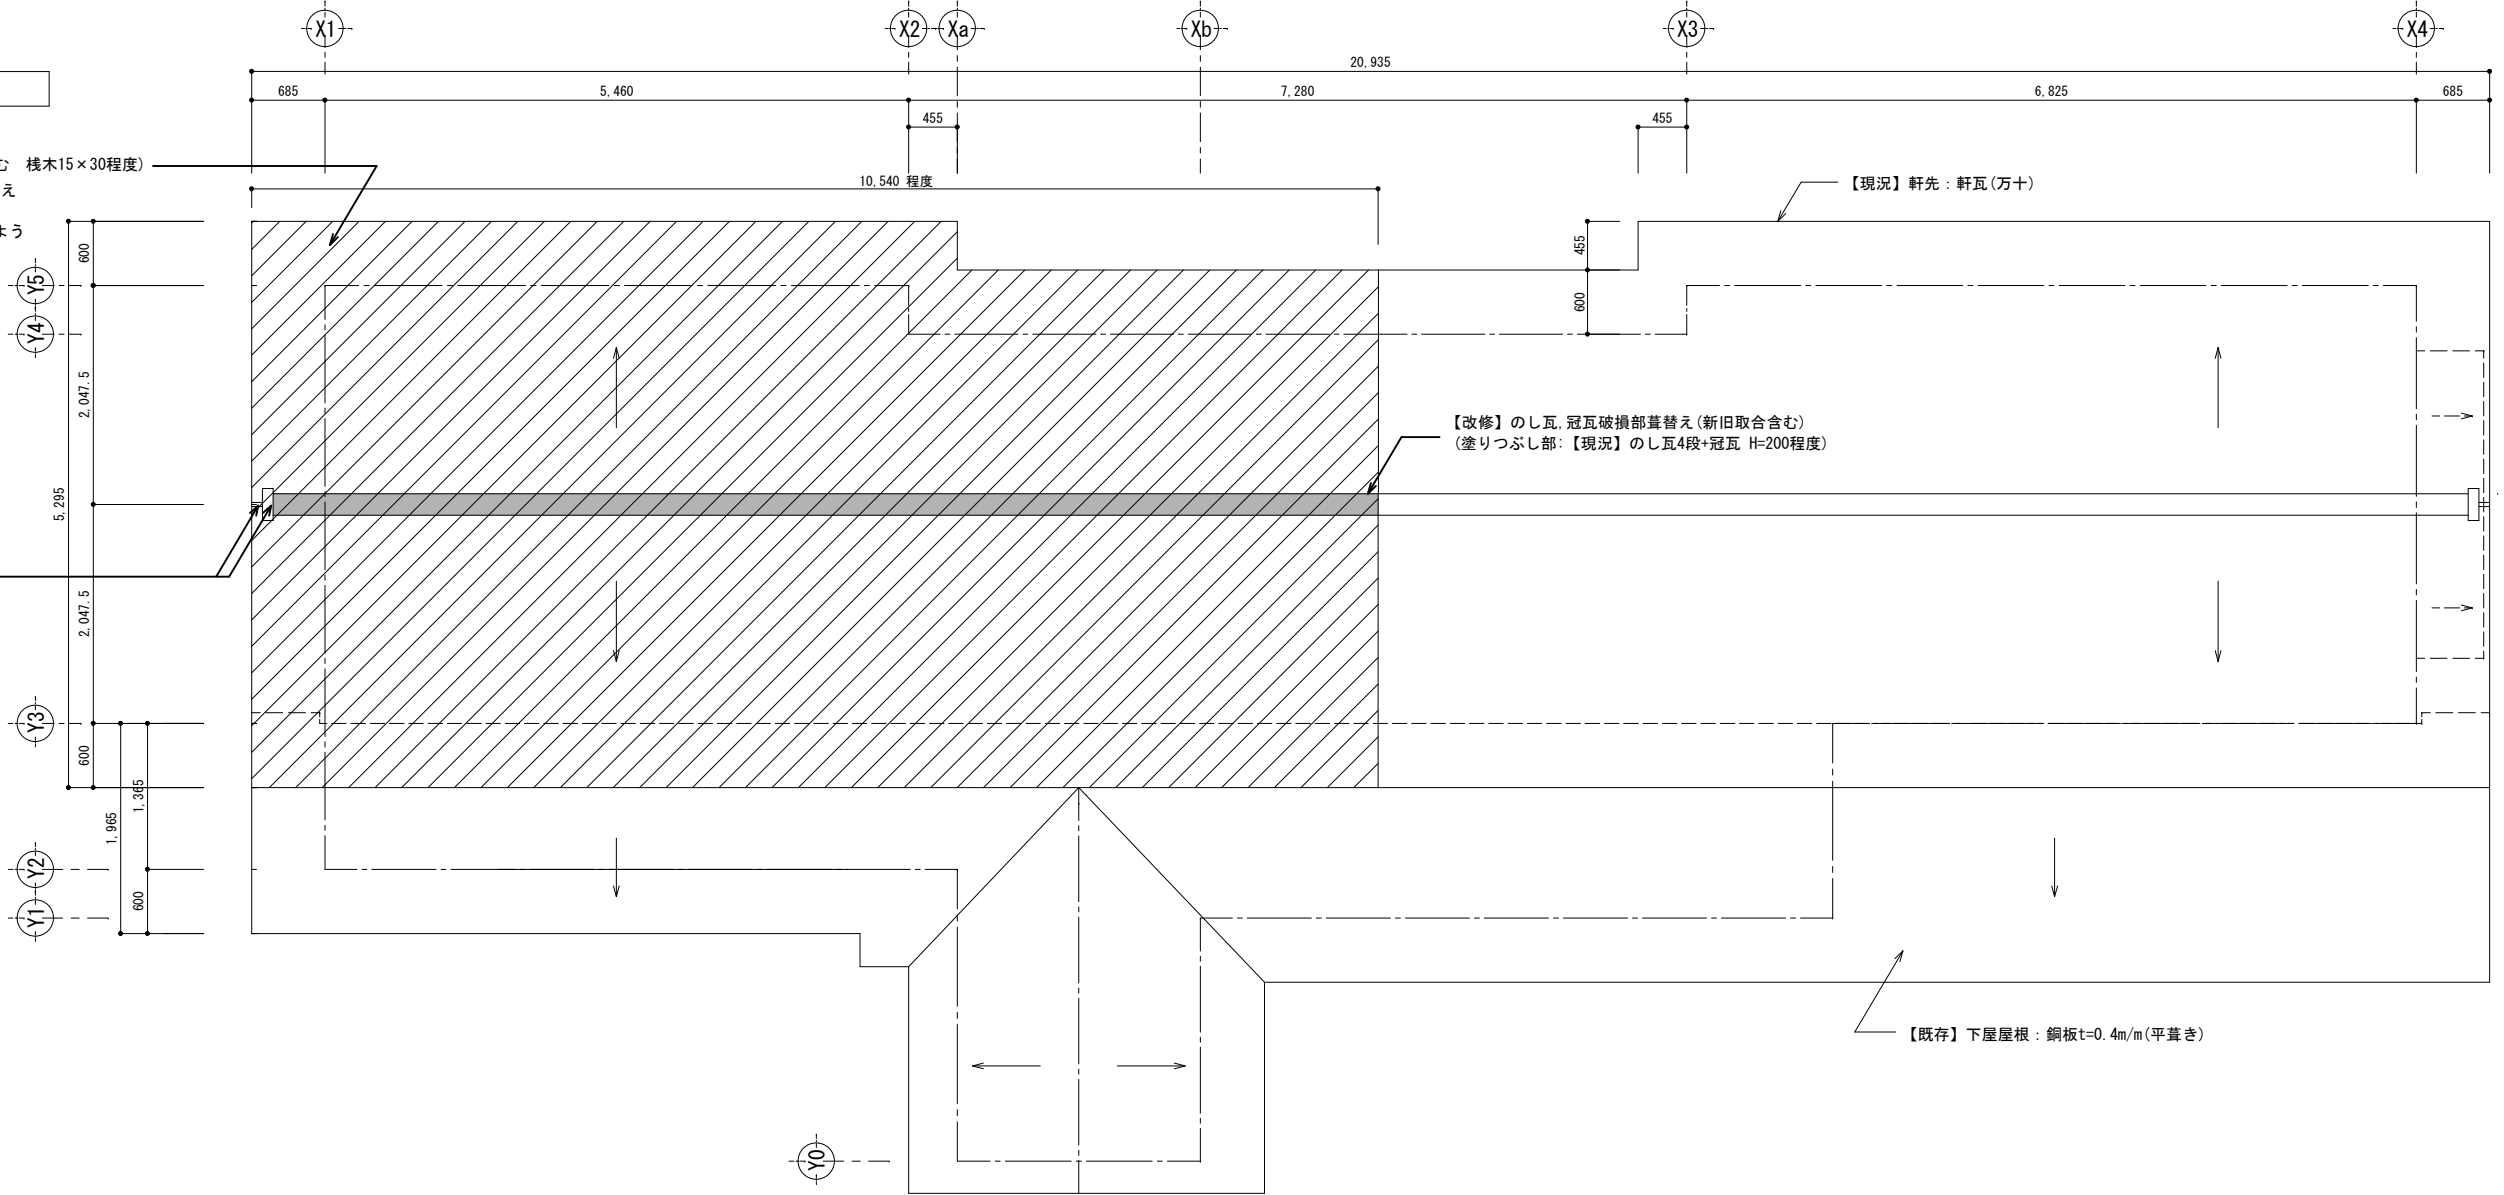
公衆トイレ 屋根伏図 S=1/50

【改修】屋根：瓦破損部 葺替え(瓦棧共 新旧取合含む 桧木15×30程度)
【改修】屋根下地：野地板、アスファルト・フィング 破損部張替え
【現況】構造用合板t12の上アスファルト・フィング 22kg品
※ハッチング部は瓦の新旧による色合いが斑にならないよう
監督員との協議の上 瓦の再割付を行う

【改修】大棟用鬼瓦、巴瓦葺替え(片妻)
