# 工事監査報告書

会津総合運動公園あいづ球場スタンド改修工事  
(その2)

会津若松市監査委員

# 令和3年度 会津若松市工事監査技術調査結果報告書

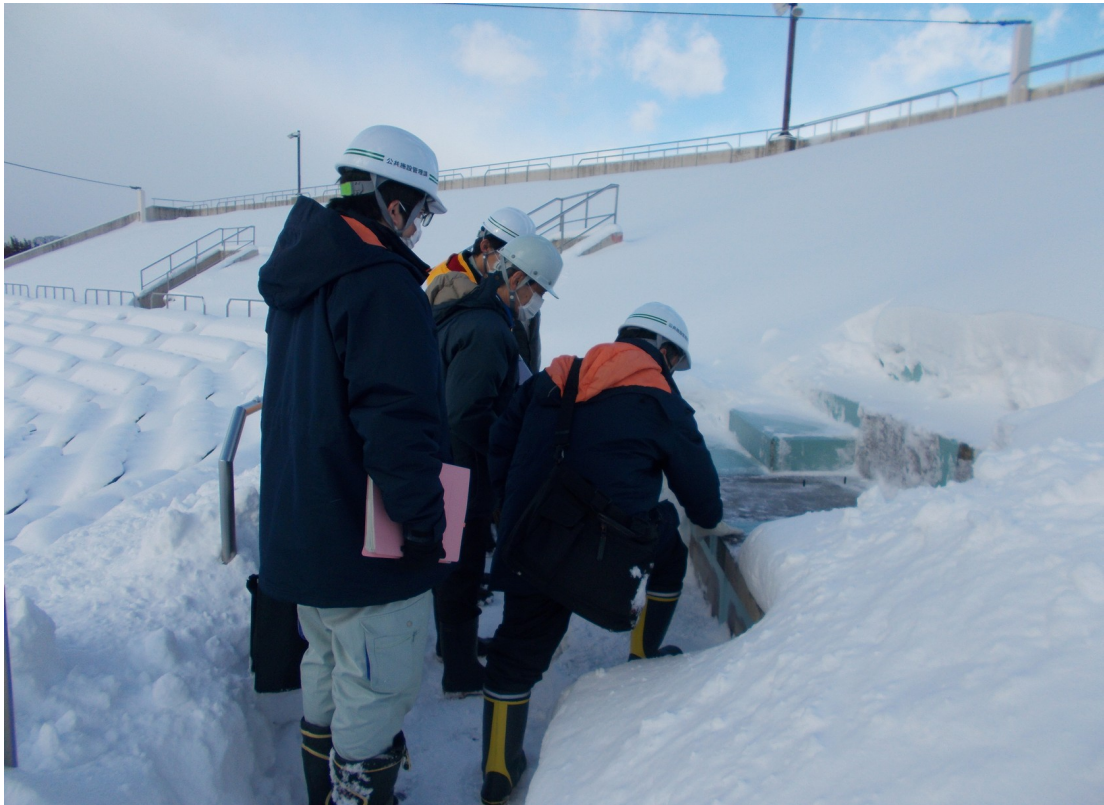
現地実査 令和4年1月14日 防水工事施工部分の説明

防水工事は本工事の品質を左右する最重要工事であり、高圧水洗浄・ケレン、シーリング工事、補強用クロス貼付け、下地調整、プライマー、ウレタン防水工事等多くのプロセスからなっているが、防水改修工事要領書にそれぞれの工事の施工方法、施工手順の詳細な記述がなく、各プロセスにおける管理項目、管理基準、管理方法等も不明確であるとの指摘を受けた。

ウレタン防水にとって膜厚の管理は最も重要な管理点であり、使用量 (塗布面積と使用缶数の照合) により管理するのが一般的であるが、管理基準を明確化していないとの指摘があった。

また設計図書に、「防水プライマーを塗布する前に含水率を測定する。」、「防水下地としての含水率は防水メーカーが定める値をクリアする。」と記載されているが、要領書には含水率の測定方法や判定基準も明記されていないと指摘を受けた。防水改修工事に関しては、施工要領書の追記、修正を行い、現場施工においても、指摘された事項を活かしてより良い施工を期待したい。

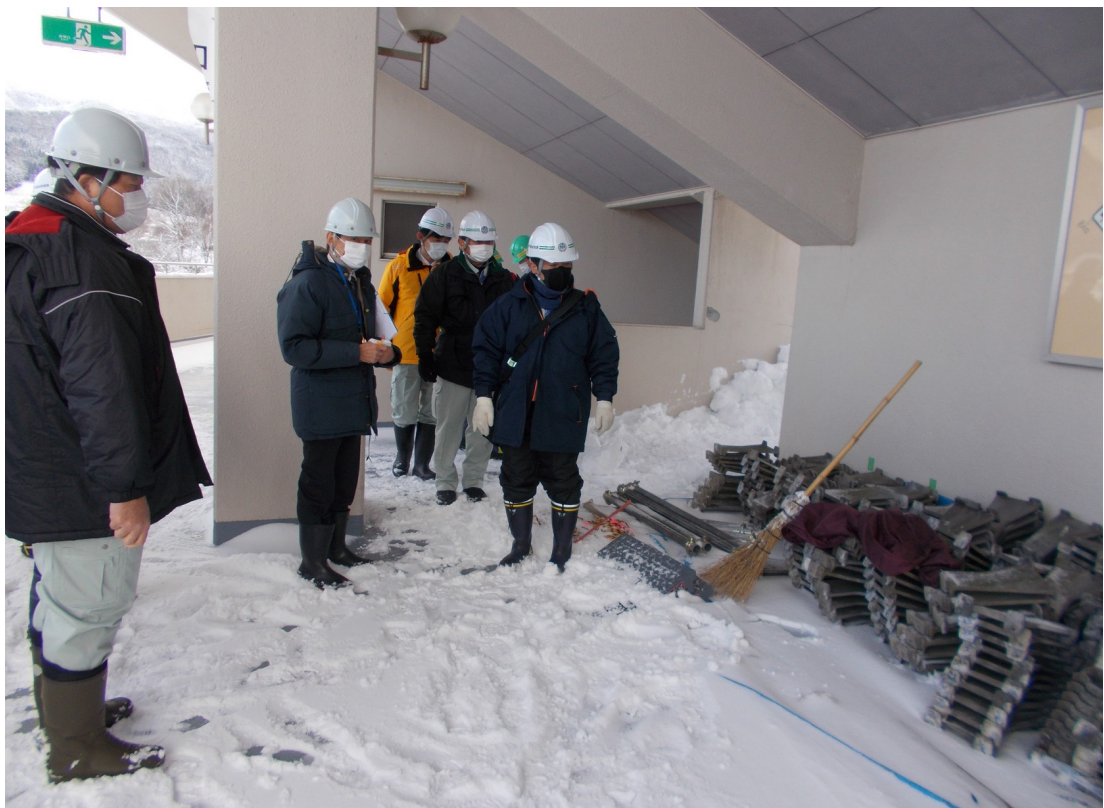
現地実査 令和4年1月14日 観覧席再使用脚部の確認

既存と同じ屋外観覧席メーカーの座席を使用することを条件に、観覧席座席の脚部を再使用することで、約12,900,000円のコスト縮減が図ることができた。

観覧席座席の脚部（アルミ製）を再使用することにより、資材削減につながり、更には産業廃棄物の量を減らすことができた。

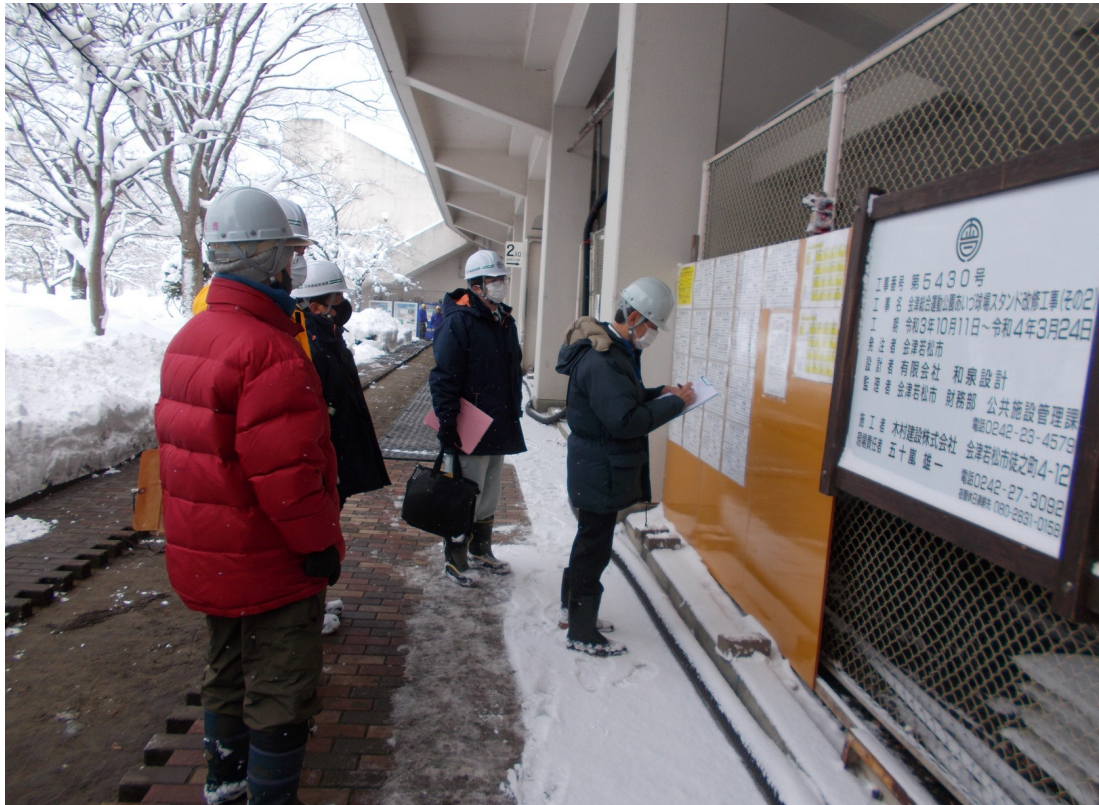
現地実査 令和4年1月14日 現場掲示物の確認

現場掲示が必要な標識類である建設業の許可票、労災保険関係成立票、施工体系図、建設業退職金共済制度適用事業主の現場標識、緊急時連絡表、作業主任者は掲示されていたが、建設業法施行規則第14条の3「下請負人に対する通知等」だけが未掲示だったため、掲示を求めたい。
